EVALUACIÓN TÉRMICA Y DE CONFORT EN SALAS DEL CABILDO DE SALTA EN INVIERNO

Camila Gea Salim, Marcos Hongn, Silvina González, Silvana Flores Larsen

INENCO - Instituto de Investigaciones en Energía no Convencional - Consejo Nacional de Investigaciones Científicas y Técnicas (CONICET)- Universidad Nacional de Salta (UNSa)
Tel. +54 387 4255424- Fax +54 387 4255489 e-mail: seflores@unsa.edu.ar

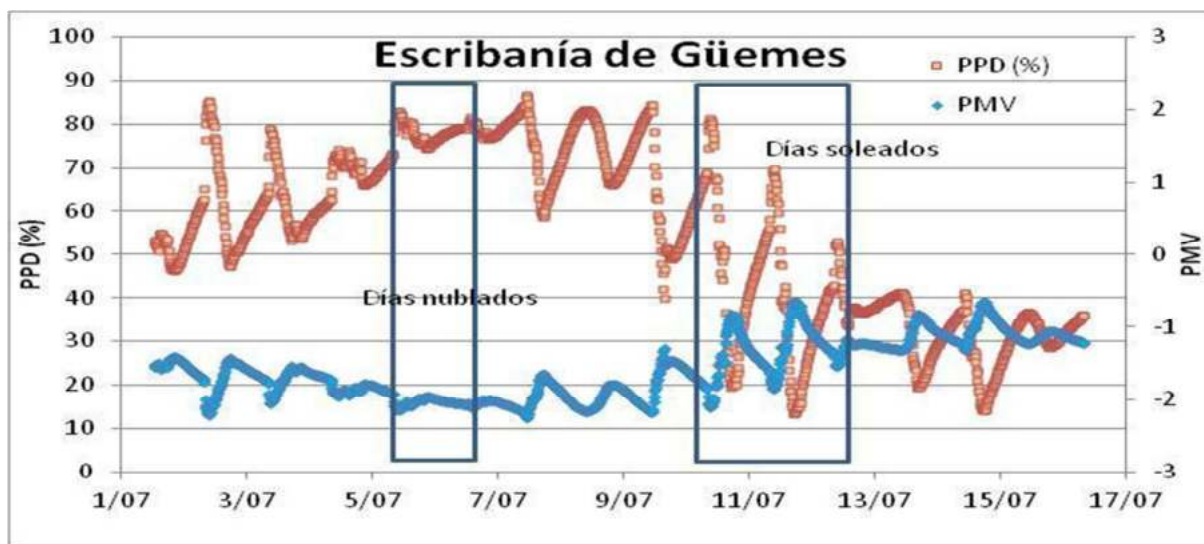
Figura 6: PMV y PPD (%) para la Escribanía de Güemes.

La figura 6 muestra los valores horarios del PMV (Voto Medio Predicho) y del PPD (Porcentaje de personas insatisfechas) en la Escribanía de Güemes. Durante los días nublados el 80% de las personas se encontrará en disconfort térmico y sintiendo el ambiente frío (temperaturas del aire de alrededor de 12°C), mientras que después del mediodía de días soleados (entre las 14 y las 16) se observan un mejoramiento de la sensación térmica, con porcentajes de personas en disconfort del 20% (temperaturas del aire de alrededor de 18°C).
