RECICLADO EDIFICIO DE UNA VIVIENDA DE INTERÉS SOCIAL EN BERISSO, BUENOS AIRES, ARGENTINA

RESUMEN: El presente trabajo tiene por objetivo analizar estrategias de reciclado edilicio para el Gran La Plata, seleccionar las más adecuadas y aplicarlas in situ en una vivienda de interés social localizada en la ciudad de Berisso, con alto nivel de replicabilidad. La metodología se desarrolla en dos etapas: i. el análisis de estrategias de reciclado mediante un estudio tipológico y constructivo, la elaboración de catálogos y adecuación a nivel B de la norma Iram 11605; ii. la aplicación in situ de un reciclado edilicio, mediante la selección de una tipología representativa, la evaluación de alternativas y costos, y la realización de una auditoria térmico-energética previa y posterior a la aplicación de mejoras. Los resultados muestran la factibilidad de las estrategias en obra, así como una reducción sustancial de la amplitud térmica interior tanto en invierno como en verano, y una reducción del consumo de energía en invierno.

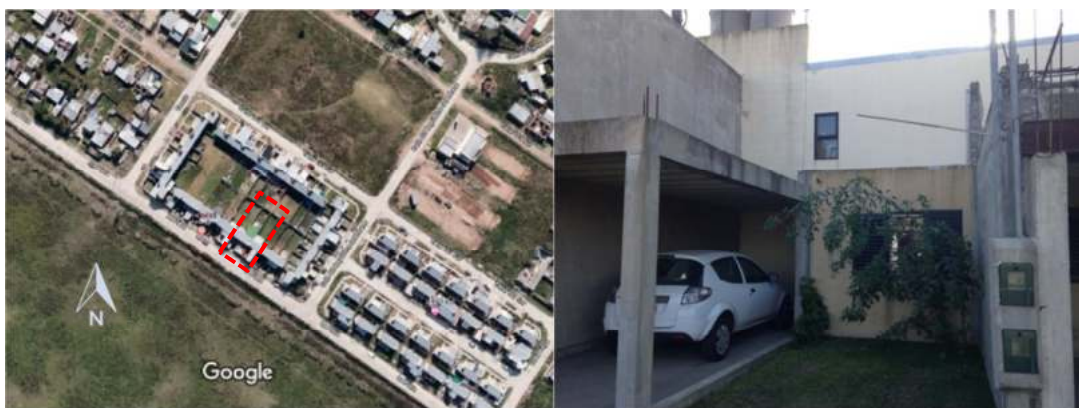
La vivienda se localiza en la calle 160 entre 21 y 22 (Figura 1 y 2), la cual fue construida mediante el “Programa Federal de Viviendas” entre los años 2010-2011 por el Instituto de la Vivienda de la Provincia de Buenos Aires (IVBA). Se trata de un dúplex de 48m², cuya planimetría se expone en la Figura 3. Las características constructivas obtenidas de la memoria técnica se pueden sintetizar de la siguiente manera: los muros exteriores son de ladrillo cerámico hueco de 18cm x 18cm x 33cm, revocado en ambas caras; posee una cubierta con pendiente, construida en chapa galvanizada N°24, con aislamiento hidrófugo y térmico de alta densidad de 4cm de espesor (inexistente en la obra auditada); asimismo presenta un pequeño sector con cubierta plana, construida con losetas pretensadas, con aislamiento hidrófugo y térmico mínimo (inexistente en la obra auditada). Por su parte, a los efectos de contar con una caracterización sintética de la vivienda, la Tabla 4 expone una serie de indicadores dimensionales, morfológicos y energéticos que son determinantes para los aspectos térmicos de la misma.

Figura 1: Implantación de la vivienda reciclada. Figura 2: Frente de la vivienda reciclada.

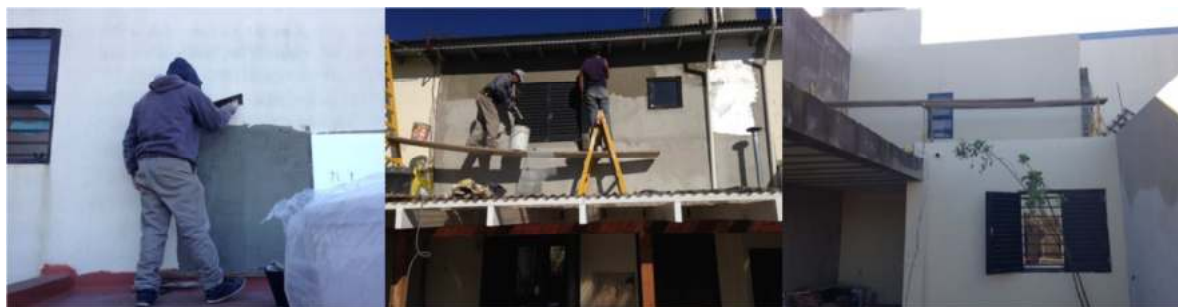
Es por ello que en el caso de los muros (Figura 4) se implementó la estrategia de aislación exterior en la cual se fijan a la pared existente placas de poliestireno expandido de 30 mm (EPS de 20 kg/m³) por medio de adhesivo (o fijaciones mecánicas), luego se aplica una capa de *base coat* (mezcla de polímeros acrílicos y cemento Portland), para obtener resistencia mecánica se refuerza dicha capa con una malla de fibra de vidrio que cubre toda la superficie del EPS, la terminación del muro se realizó con un revestimiento texturado. Este sistema constructivo se denomina *Exterior Insulation Finished System* (EIFS) y cuenta con la ventaja de que permite mejorar las prestaciones de la envolvente interviniendo desde el exterior, minimizando las molestias para el usuario, además elimina los puentes térmicos e incorpora la masa térmica al balance energético de la vivienda.

Figura 4: imágenes de la ejecución de la obra de aislación exterior de muros.

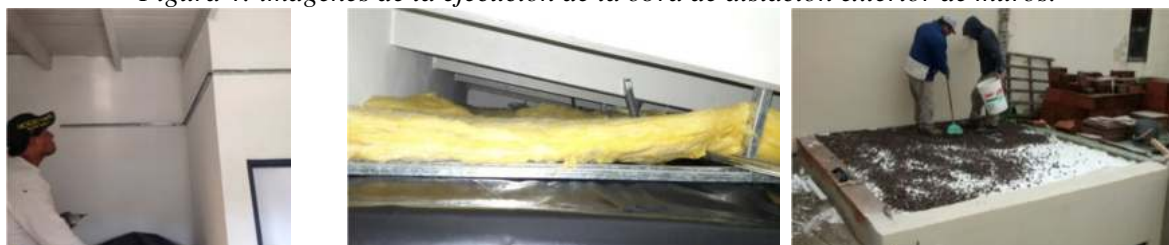
Para la cubierta de chapa (Fig. 5 izq.) se ejecutó un cielorraso suspendido de placas macizas de roca de yeso de 9,5 mm de espesor, con perfilera de chapa galvanizada y aislación térmica de lana de vidrio de 80 mm. Esta opción evita la necesidad de desmontar los techos y, además, al descender la altura útil de las habitaciones, se reduce el volumen a climatizar. Por su parte, para la cubierta plana de hormigón (Fig 5 der.), se utilizó una aislación térmica exterior con EPS de 75 mm de alta densidad (20 kg/m³), separado de la losa unos 10 mm para permitir el escurrimiento de agua ante eventuales filtraciones, con una protección superior ejecutada con malla geotextil sintético que ofrece protección mecánica y evita desarrollo de vegetación, mientras que la terminación es de piedra partida gris tamaño medio.

Figura 5: ejecución del cielorraso suspendido (izq.) y de la aislación térmica de la losa (der.)

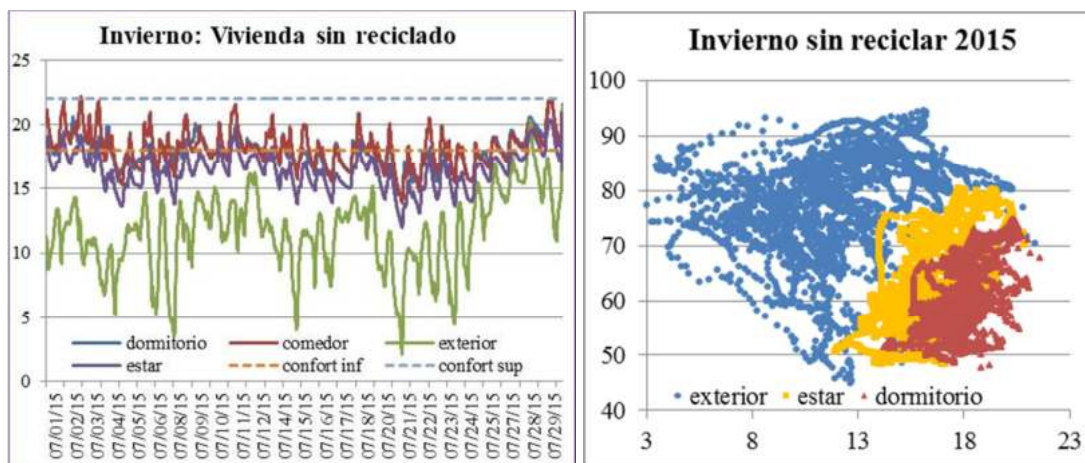
Figura 6: comportamiento térmico y diagrama de confort de la vivienda sin reciclar (invierno).

Bajo estas condiciones podemos observar que antes del reciclado (Fig. 6) la vivienda permanece en un nivel térmico entre los 15 y los 23°C de temperatura en sus ambientes. En general los ambientes responden de manera similar, a excepción del estar. Este último, si bien está integrado al comedor (el cual tiene orientación noreste), su orientación es S-O, registrando las temperaturas más bajas dado que no recibe significativamente la influencia de la radiación solar. Por otro lado, el comportamiento general de la vivienda muestra que aun siendo de gran compacidad, las oscilaciones térmicas de los ambientes son pronunciadas. Las mismas son de 8°C aproximadamente. Su variación concordante con

la variación térmica exterior confirma la baja calidad térmica de su envolvente. Gran porcentaje de los días los locales se encuentran por debajo de los 18°C, sobre todo por las noches, a pesar de haber incorporado energía auxiliar para calefaccionar.

Los diagramas de confort de ambos períodos medidos en los locales de dormitorio y estar. Los gráficos muestran que el comportamiento térmico externo previo a las intervenciones y posterior a las mismas, fue similar en ambos años. Bajo estas condiciones similares se puede observar que los ambientes alcanzan los mismos niveles de confort (dormitorio y estar) con menor consumo de energía para climatizar. El ambiente del dormitorio, que recibe mayor radiación solar, muestra mejor respuesta en 2016 ya que acumula la energía recibida.

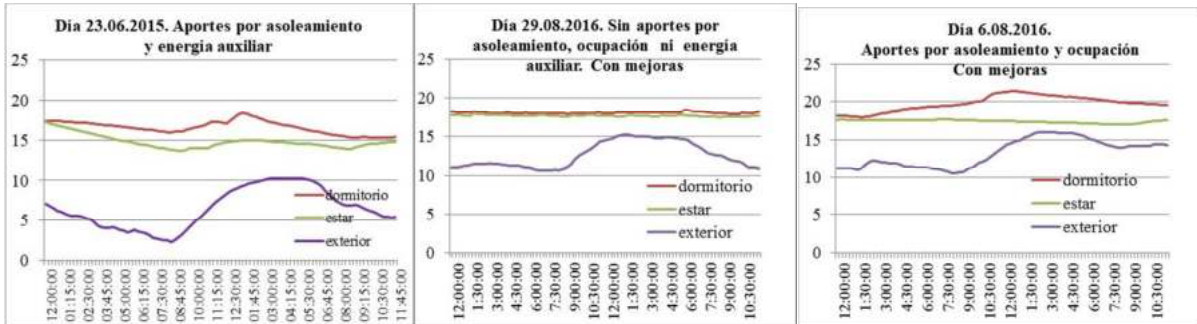
La Figura 10 (izquierda) muestra un día soleado de invierno del año 2015 sin mejoras en la envolvente. En la misma se observa una relación directa entre la temperatura exterior y la de los ambientes, sin lograr alcanzar al nivel mínimo de confort, utilizando calefacción. La Figura 10 (centro) muestra que, luego de las mejoras, sin aportes térmicos los espacios se mantuvieron muy estables en una temperatura de 18°C gracias a la calidad térmica de la envolvente y la inclusión de la inercia térmica. Asimismo se ve que en condiciones externas similares pero incorporando energía solar y ocupación del espacio, la temperatura aumenta, mejorando el nivel de confort térmico.

Figura 10: situaciones particulares de uso de la vivienda previo y posterior a la mejora.

A los efectos de visualizar con mayor detalle los niveles térmicos alcanzados en la vivienda en la situación base (sin mejoras) y con las intervenciones de reciclado se detallan los registros horarios de diferentes días y distintas situaciones de utilización. La Figura 10 muestra las condiciones térmicas particulares de los ambientes en: un día soleado (23.06.2015) antes del mejoramiento, e incorporando energía auxiliar; un día nublado (29.08.16) sin calefacción ni ocupación luego de las mejoras de la envolvente; un día soleado (06.08.16) sin calefacción, con ocupación y reciclado completo.

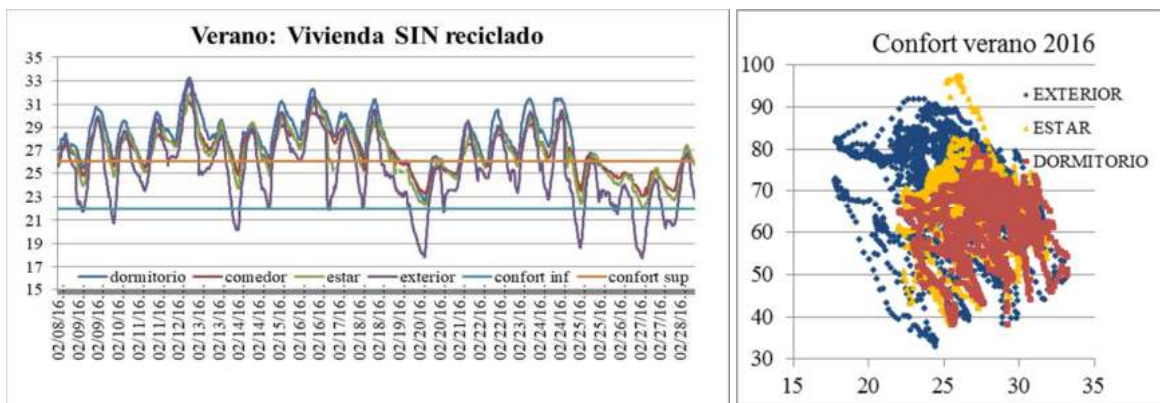
La Figura 11 muestra el comportamiento en el mes de febrero sin reciclado y su diagrama de confort. La Figura 12 muestra el comportamiento en el mes de febrero con reciclado y su diagrama de confort.

Figura 11: Comportamiento térmico y diagrama de confort de la vivienda sin reciclar (verano).

Se observa que el comportamiento de la vivienda sin aislamiento en verano, observándose que las temperaturas de los locales acompañan las temperaturas exteriores. Con lo cual la vivienda muestra una gran ineficiencia en su envolvente, registrando temperaturas máximas en sus ambientes que superaron los 30°C. Por otro lado, una vez incorporadas las medidas de mejoramiento en la

Con respecto a los gráficos de confort para ambas situaciones, se visualiza que el exterior presentó condiciones térmicas entre 18 y 32°C en 2016 y entre 18 y 35°C en 2017 durante los períodos auditados. Las condiciones de humedad fueron similares. A partir de estas condiciones, se observa que los ambientes respondieron de manera más estable en período 2017 (temperaturas interiores entre 23 y 30°C aproximadamente) respecto al 2016 (temperaturas interiores entre 22 y 33°C).
