EVALUACIÓN DE LA CALIDAD ACÚSTICA DE UN EJE URBANO DE SAN MIGUEL DE TUCUMÁN

RESUMEN: En el presente trabajo se realiza el estudio de los paisajes sonoros de espacios exteriores dentro de un eje urbano importante en San Miguel de Tucumán, con características de vía industrial dentro de la provincia. El objetivo del mismo fue identificar, evaluar y comparar el comportamiento acústico de cada sector analizado, a fin de incorporar la variable de la adecuación acústica no sólo dentro del diseño arquitectónico, sino del urbanístico para definir un ambiente acústico sustentable y saludable para el bienestar de sus habitantes. Se realizaron evaluaciones cuantitativas y cualitativas mediante mediciones en 15 puntos determinados en el sector del eje urbano, con instrumental según Normas IRAM y encuestas a usuarios. Se usó el método de estudio de casos, el exploratorio y el descriptivo. Los resultados alcanzados permitieron el diagnóstico de la acústica ambiental actual de dichas áreas urbanas y su comparación para la determinación de propuestas y pautas de diseño para su adecuación acústica en una futura etapa de investigación. Como conclusión, en gran parte de la zona de estudio se obtuvie

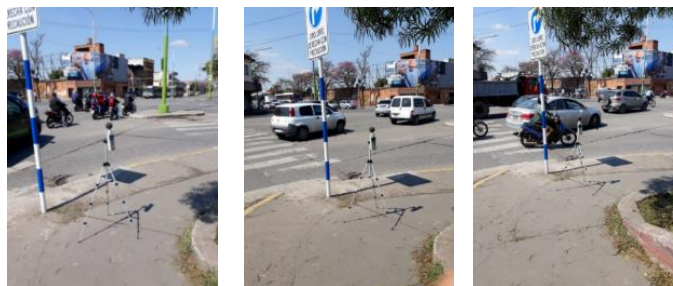
Figura 3: mediciones sonoras con instrumental en cruce de avenidas.

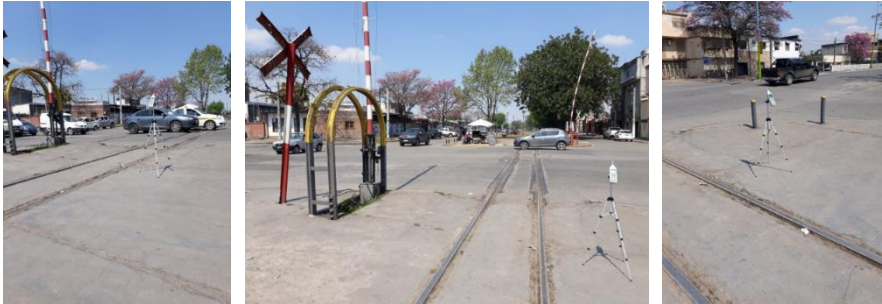
Figura 5: mediciones sonoras con instrumental.

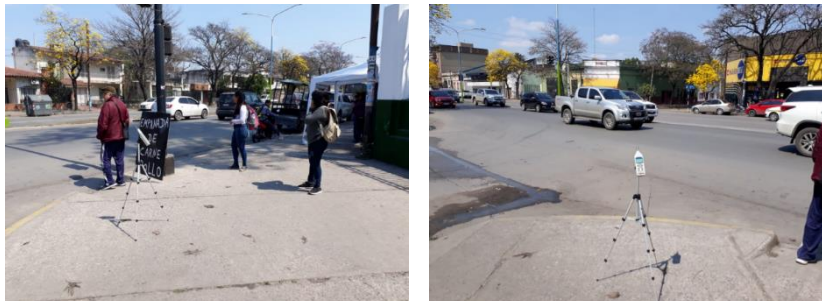
Figura 7: mediciones realizadas con instrumental.

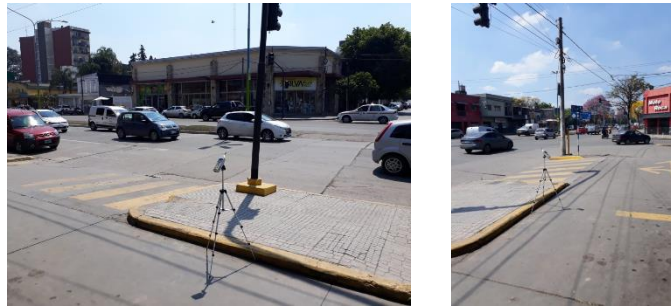
Figura 9: mediciones realizadas con instrumental.

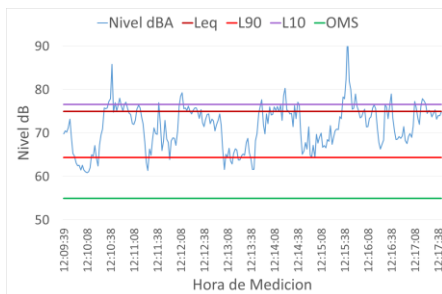
Figura 10: Valores de mediciones y perfil urbano.

Punto 5: Avenida Roca esquina Calle Ayacucho: en este encuentro, por Avenida Roca el tránsito vehicular es de carga pesada, como ser camiones y ómnibus de larga distancia. Por Calle Ayacucho la circulación vehicular es de Sur a Norte, donde transitan tanto vehículos y motocicletas (tránsito liviano), camionetas (tránsito mediano) y líneas de ómnibus (tránsito pesado). Un problema encontrado es el deterioro en el asfalto, provocando que los vehículos generen un ruido molesto a los peatones y usuarios en la zona. El L_{Aeq} tiene un valor de 75 dB(A); el L_{10} de 76,6 dB(A) y el L_{90} de 64,4 dB(A) (Figuras 10 y 11).

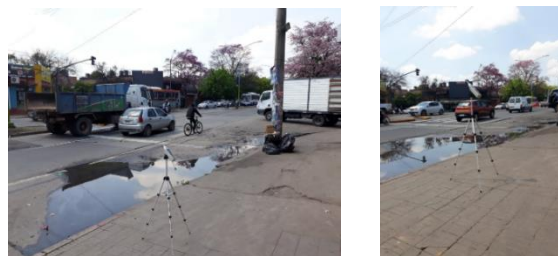
Figura 11: mediciones realizadas.

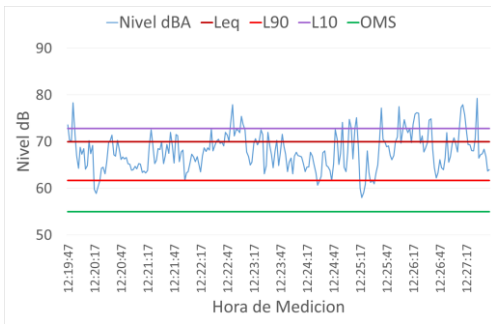
Figura 12: Valores de mediciones y perfil urbano.

Punto 6: Parque El Provincial lateral Calle Ayacucho: En este sector el nivel de ruido disminuye en comparación con el punto anterior al ser evaluado a mitad de cuadra por calle Ayacucho y alejado de la avenida. Aun así es una calle con circulación vehicular constante, generando ruido. El L_{Aeq} tiene un valor de 70 dB(A); los percentiles L_{10} de 72,8 dB(A) y L_{90} de 61,7 dB(A) (Figuras 12 y 13).

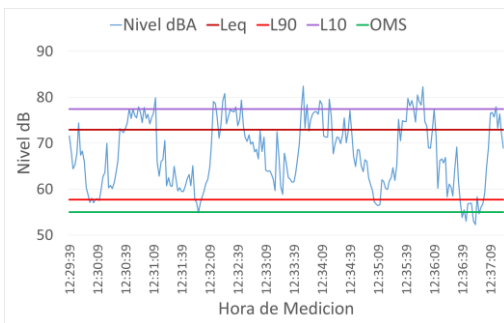
Figura 14: Valores de mediciones y perfil urbano.

Punto 7: Avenida Roca 750: en este punto se encuentra el parque urbano frente a un supermercado. Se toma como referencia a mitad de la cuadra. En este caso predominan los ruidos asociados a los colectivos con sus frenadas y arranques en este punto, por la existencia de parada de ómnibus. El L_{Aeq} tiene un valor de 72,9 dB(A); el L_{10} de 77,4 dB(A) y el L_{90} de 57,7 dB(A) (Figura 14).

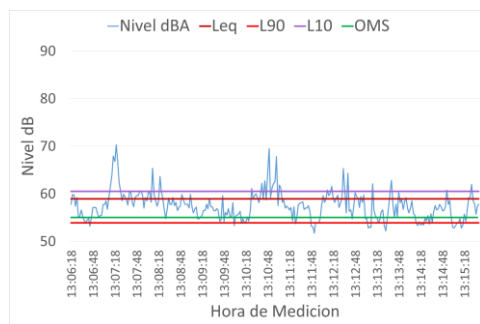
Figura 17: Valores de mediciones y perfil urbano.

Punto 10: Parque El Provincial: se evalúa el centro de la manzana Este del Parque (con ubicación de Avenida Roca al Norte, calle Alsina al Sur, Calle 9 de Julio al Este y Calle Buenos Aires al Oeste), en la cual limita con el Colegio de Ingenieros Agrónomos y Zootécnicos hacia el sur. Es el punto con menores valores de ruido urbano de los analizados, con lo cual la influencia de vegetación puede significar para el resultado obtenido. El L_{Aeq} tiene un valor de 58,9 dB(A); el L_{10} de 60,5 dB(A) y el L_{90} de 53,9 dB(A) (Figura 17 y 18).

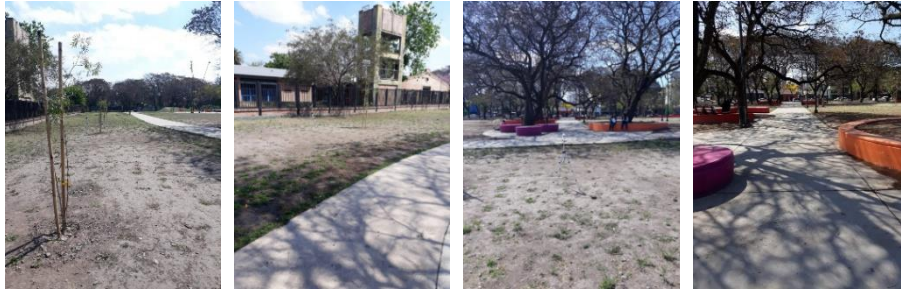
Figura 18: mediciones realizadas en el Parque.

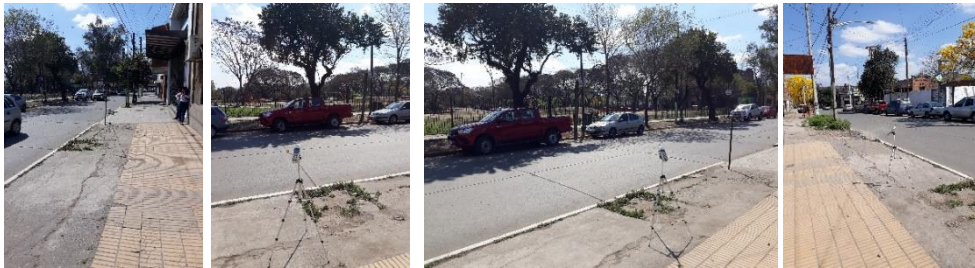
Figura 20: mediciones realizadas.

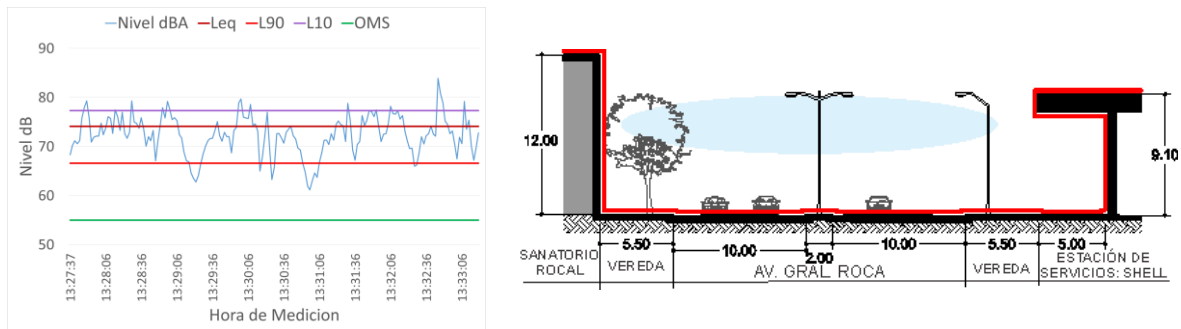
Figura 21: Valores de niveles sonoros y corte del perfil urbano.

Punto 12: Avenida Roca esquina Calle 9 de Julio: el sentido de la Calle 9 de Julio es de Norte a Sur, por lo que constituye una de las vías de salida del centro urbano de la ciudad hacia el sur, con predominante circulación de vehículos livianos. En este punto, hay presencia de semáforos con un sistema Braille con un pitido constante que genera un elevado nivel de ruido, causando molestias a los demás transeúntes. El Nivel Sonoro Continuo Equivalente L_{Aeq} tiene un valor de 74,1 dB(A); los percentiles L_{10} de 77,3 dB(A) y L_{90} de 66,6 dB(A) (Figura 21).

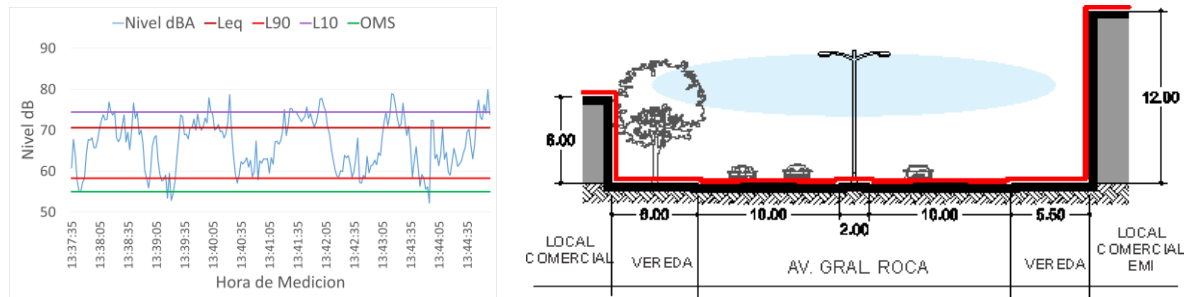
Figura 22: Valores de mediciones y perfil urbano.

Punto 13: Avenida Roca 322: en este sitio, se ubica un local comercial de tipo industrial con venta de materiales de construcción con una constante entrada y salida de vehículos de carga pesada, que provoca continuas interferencias en la circulación de vehículos que circulan por esa arteria. Se perciben ruidos de impacto por las cargas de materiales, vibraciones por los motores, frenadas y arranques de los motores. El Nivel Sonoro Continuo Equivalente L_{Aeq} tiene un valor de 70,6 dB(A); los percentiles L_{10} de 74,4 dB(A) y L_{90} de 58,3 dB(A) (Figura 22).

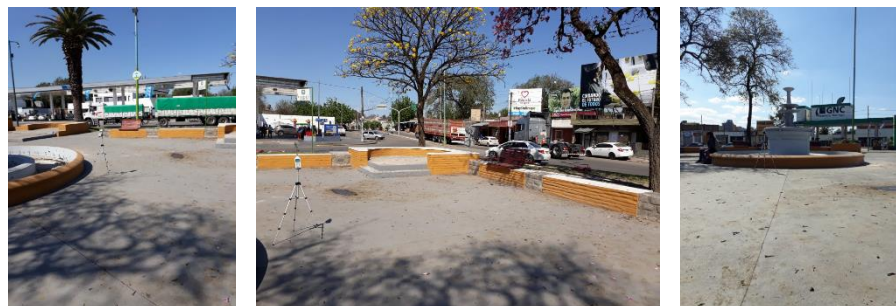
Figura 24: mediciones realizadas.

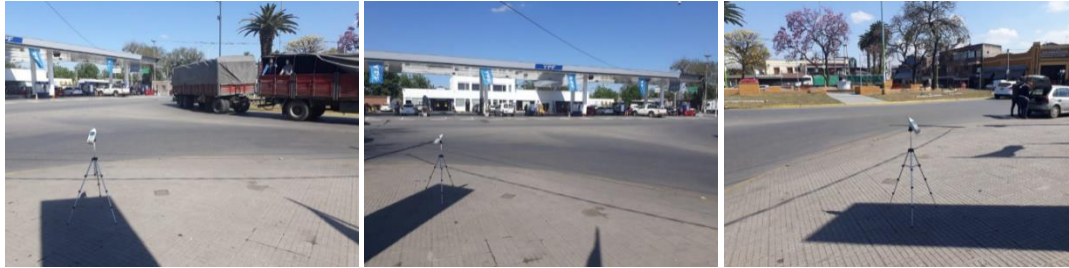
Figura 26: mediciones en cruce de avenidas.

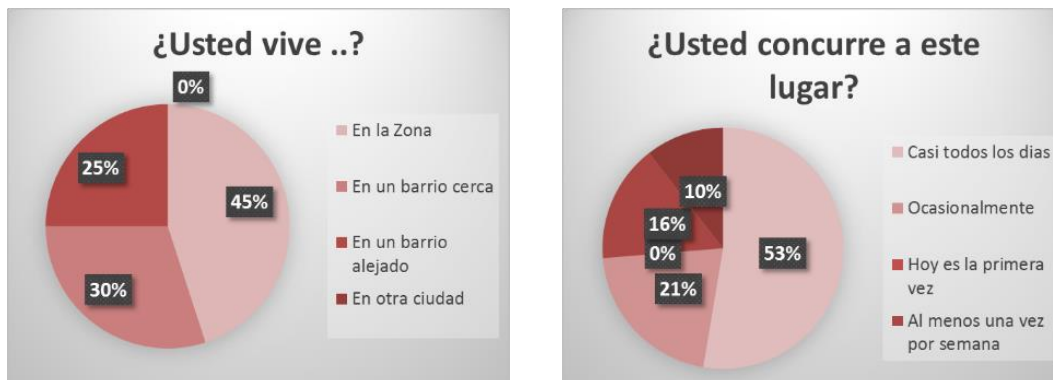
Figura 27: respuestas de usuarios sobre el lugar.

Se realizaron encuestas a sus usuarios. Las cuales contenían preguntas estructuradas y agrupadas en tres secciones: sobre el lugar de residencia, conocimiento acerca de la contaminación acústica y las características de los ruidos urbanos existentes. De los encuestados, se pudo observar que el 45% vive en la zona de análisis y concurre al eje con una frecuencia diaria (Figura 27).
