COMPORTAMIENTO TÉRMICO DEL CABILDO DE SALTA EN VERANO

Camila Gea Salim, Marcos Hongn, Silvina González, Silvana Flores Larsen

INENCO - Instituto de Investigaciones en Energía no Convencional - Consejo Nacional de Investigaciones Científicas y Técnicas (CONICET)- Universidad Nacional de Salta (UNSa)
Tel. +54 387 4255424- Fax +54 387 4255489 seflores@unsa.edu.ar

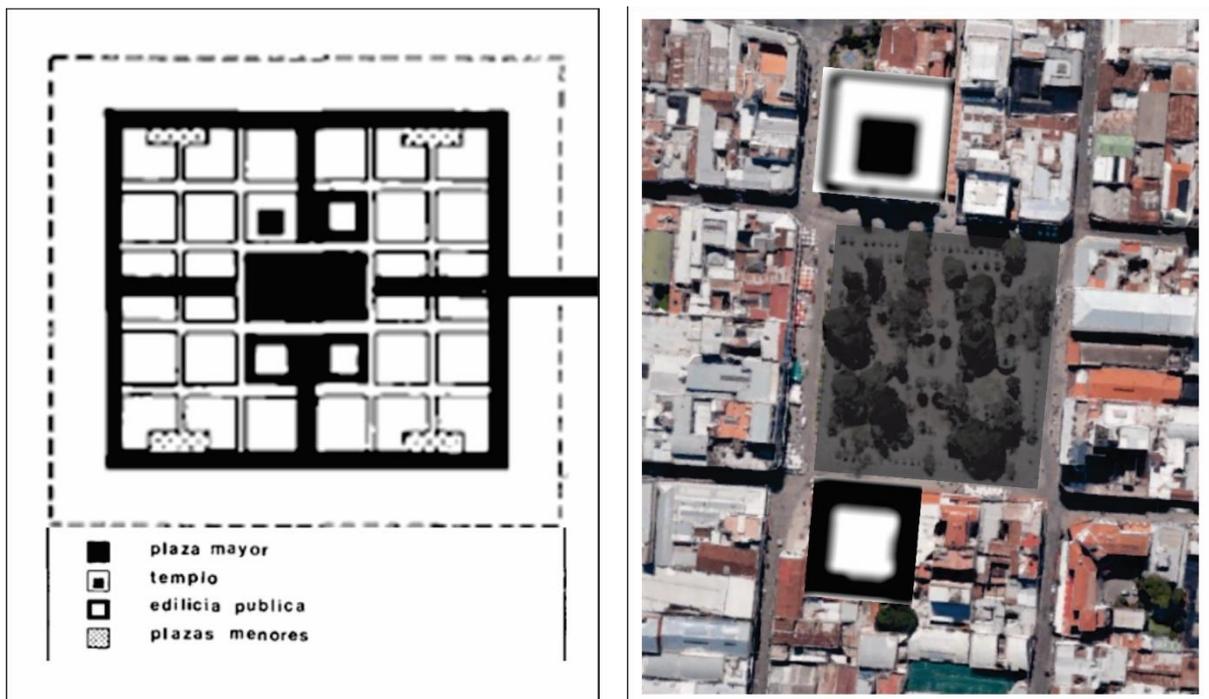
Figuras 1 y 2. Modelo teórico indiano (Morosi, 1993) e imagen satelital.

Integra el conjunto monumental de Plaza 9 de Julio, de gran valor arquitectónico-ambiental, tal como lo conocemos hoy, es el mejor conservado del país. Se encuentra en el centro de la ciudad fundacional, la cual sigue un modelo de ordenamiento urbano regional simple y racional, en acuerdo con los factores de localización, conformación y comportamiento espacial establecidos por las Leyes de India. El trazado de la retícula de la ciudad está girado levemente (unos 5°) a la derecha con respecto al Norte (Figs. 1 y 2).

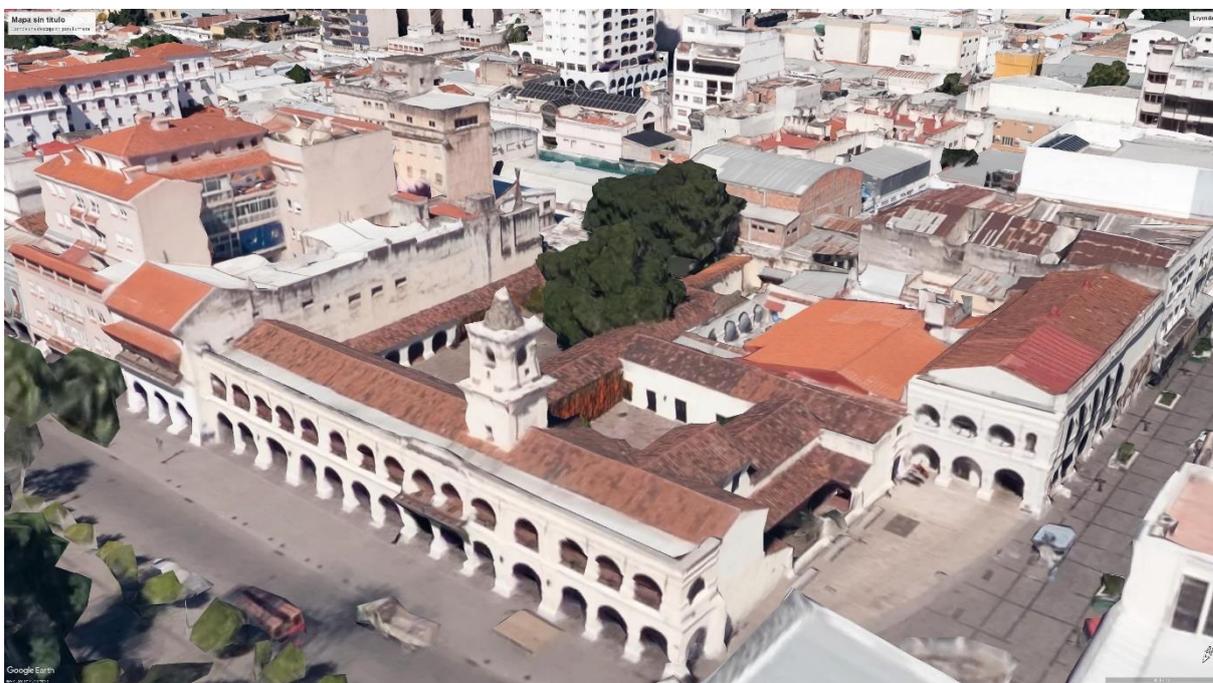
Figura 3: Vista satelital noroeste. Fuente: Google Earth.

Su fachada principal está orientada al norte (figura 3). Por tener galerías en ambas plantas y hacia todas las orientaciones la radiación directa que recibe en sus fachadas es prácticamente nula. En verano recibe sol en la fachada oeste, únicamente por la tarde. No existen aberturas en esa orientación que no estén sombreadas por galerías por lo que dicha radiación no ingresa a las salas. Al este linda con otro edificio. En invierno, las habitaciones orientadas al norte reciben muy poca radiación directa del sol en la parte inferior de su superficie en planta baja.

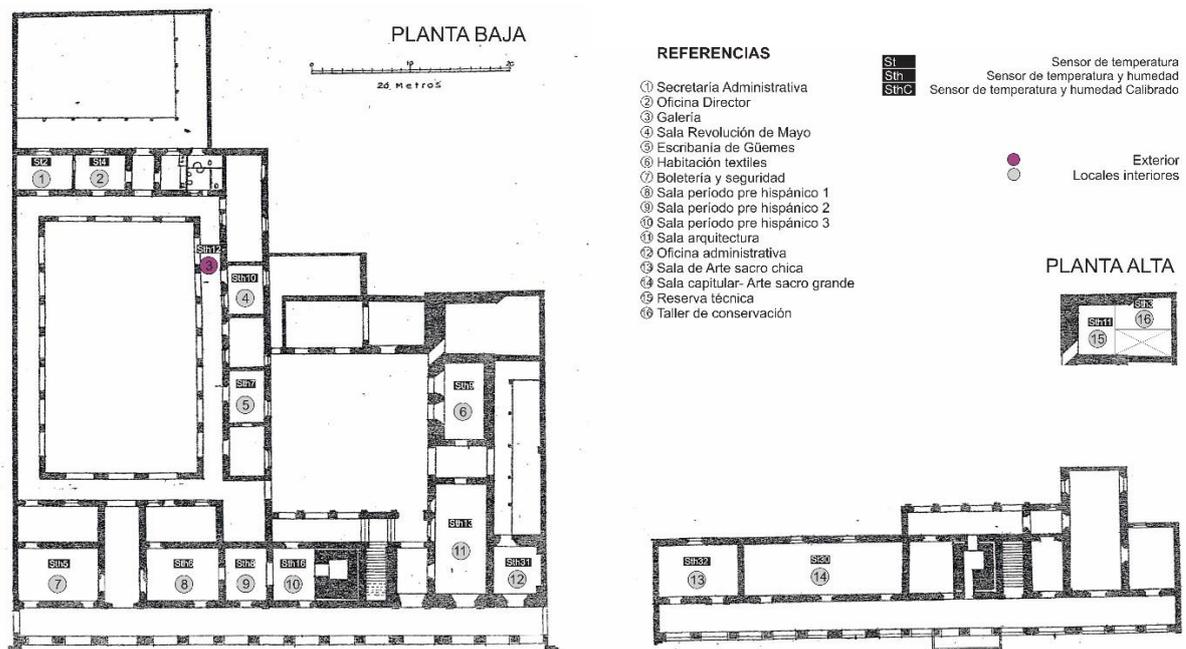
Figura 5: planta del edificio del Cabildo (Buschiazzo, 1946) y ubicación de los sensores de medición.

Para el análisis se seleccionaron 4 espacios interiores de la planta baja (Sala de Período Prehispánico II, Secretaría Administrativa, Sala de Objetos de Hierro y Escribanía de Güemes) y 4 de la planta alta (Reserva de Objetos de Hierro, Taller de Conservación, Sala de Arte Sacro Grande y Sala de Arte Sacro Chica), cuyas ubicaciones en el edificio se muestran en la Figura 5.

El caso que presenta la situación más favorable es la Sala del Período Pre Hispánico II: tiene en su gran mayoría una sensación térmica neutral. Esta sala tiene condiciones edilicias particulares (figura 5): no se accede desde la galería, como el resto de los locales, si no que se accede desde otra sala por lo que el ingreso de aire caliente exterior es menor.

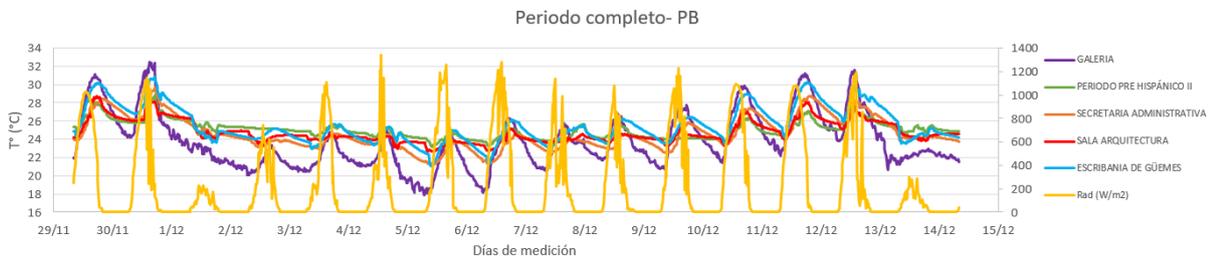
Figura 6: Temperaturas registradas del 29/11 al 14/12 para locales en planta baja.

Las figuras 6 u 7 muestran las temperaturas registradas entre el 29 de noviembre y el 14 de diciembre de 2019 en los interiores seleccionados para el análisis. Se observa que la temperatura exterior del periodo osciló entre 12,8 y 36,0 ° C, con una media de 25,0 ° C. Como es de esperar, los días con

Se registraron mínimas entre 20,2°C y 23,2°C en todo el periodo, la primera correspondientes al taller de conservación de la planta alta y la segunda en la Escribanía de Güemes. Las máximas temperaturas se registraron en la Escribanía de Güemes en planta baja con 30,3 °C y 33,1 °C para el Taller de Conservación en planta alta. Las salas restantes no superaron los 28°C, con menores amplitudes térmicas en todos los casos. En general, se observa el efecto de la acumulación en la masa térmica del edificio, que causa bajas amplitudes térmicas diarias (menores a 5 °C en las salas de adobe). En planta alta, el taller de conservación tiene la mayor amplitud de todo el edificio debido a su exposición a la intemperie de paredes y techos y además porque ese sector tiene muros más finos por haber sido construido y modificado a posteriori. Sus muros carecen de la inercia térmica característica del resto del edificio.

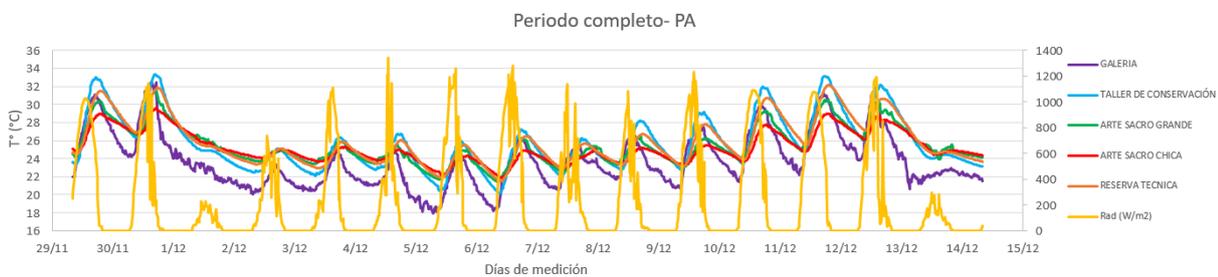
Figura 7: Temperaturas registradas del 29/11 al 14/12 para locales en planta alta.

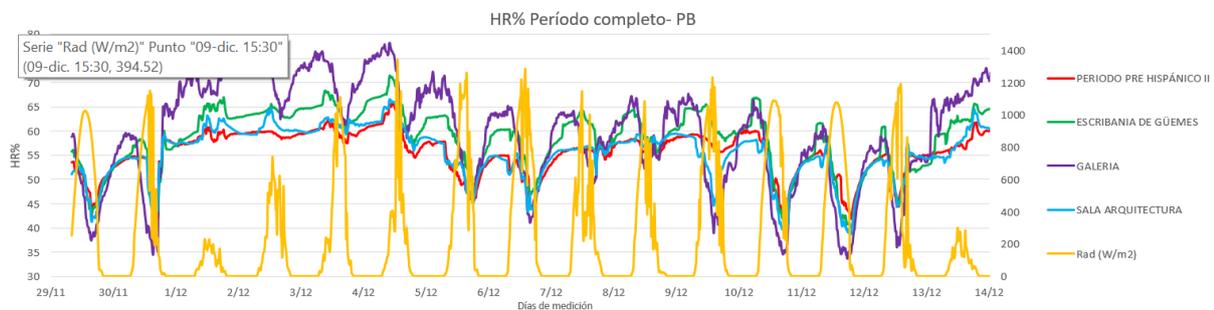
Figura 8: Humedad relativa registrada del 29/11 al 14/12 para locales en planta baja.

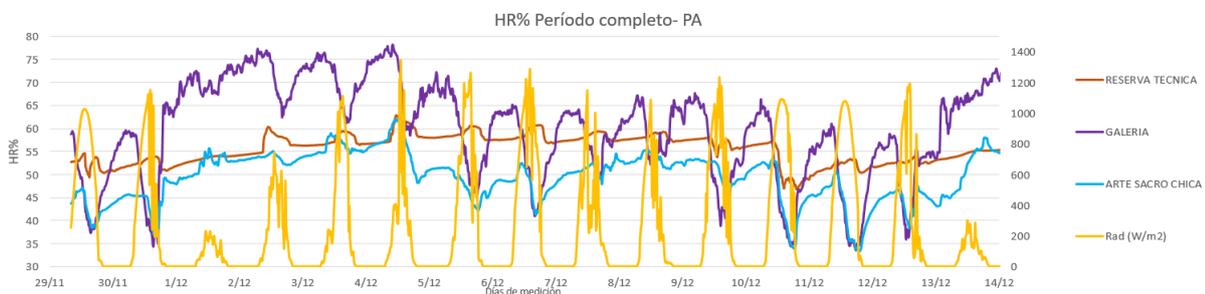
Figura 9: Humedad relativa registrada del 29/11 al 14/12 para locales en planta alta.

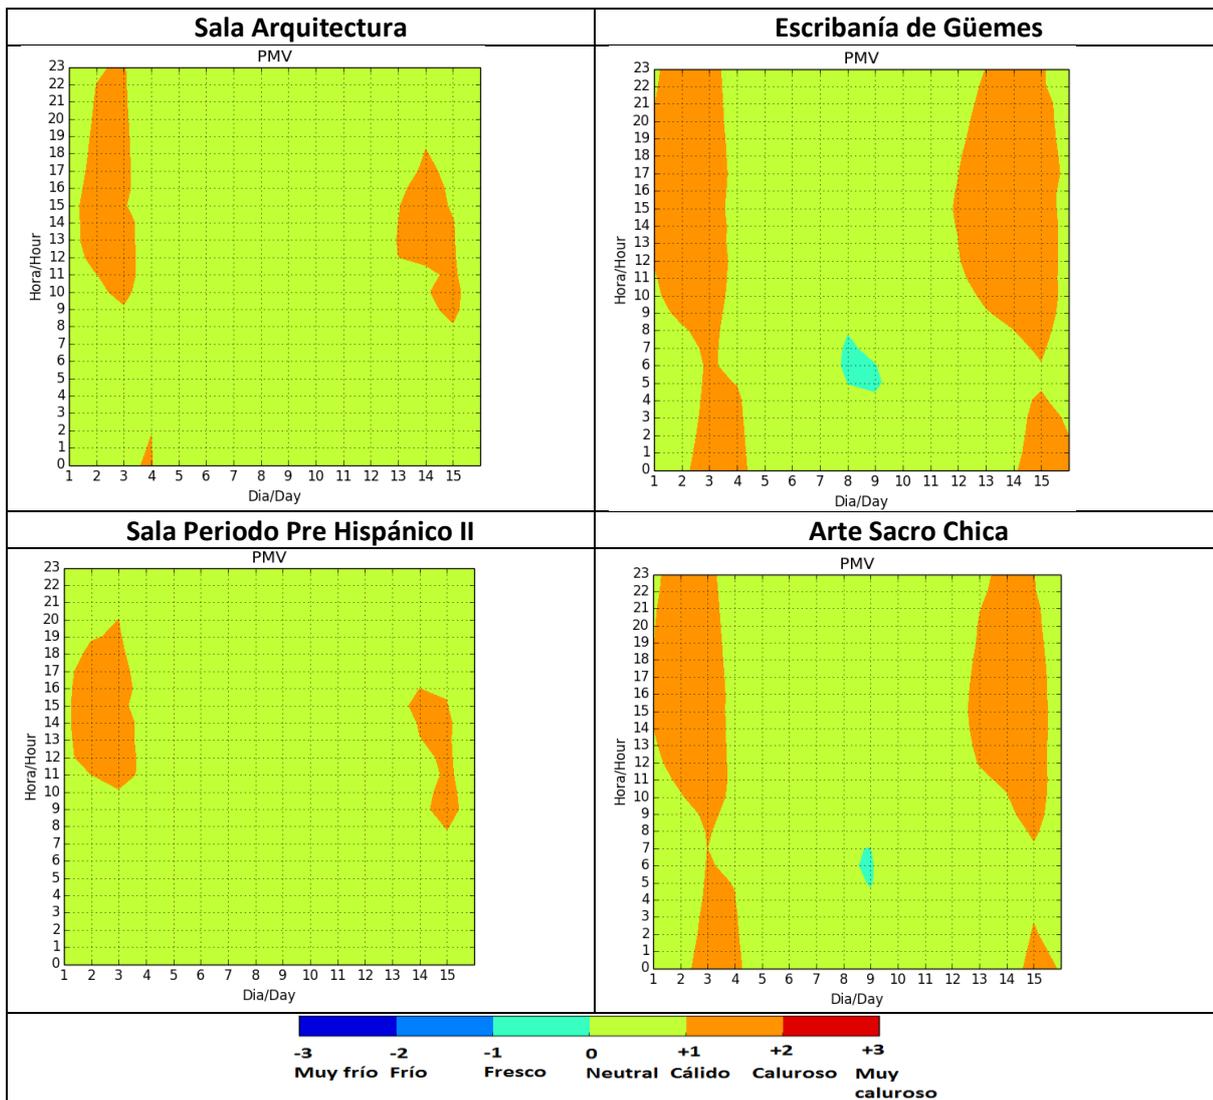
Figura 10: sensación térmica analizada a través de los siete niveles de PMV de ASHRAE-55.

El análisis de la sensación de confort se realizó para cuatro espacios del edificio accesible a los turistas: Sala de Objetos de Hierro, Escribanía de Güemes y Sala del Período Pre Hispánico II, en la planta baja, y Sala de Arte Sacro Chica, en la planta alta. Los resultados se observan en la figura 10, donde se representa mediante un código de colores la sensación térmica (PMV), para condiciones standard de índice de arropamiento 0,5 clo, tasa metabólica de 1,3 met, velocidad de aire de 0,1 m/s (mínima) y temperatura y humedad relativa sensada de manera horaria en cada ambiente.

Se observa que, en general, estas salas presentan sensaciones térmicas “neutrales” a “cálidas”. Los días con mayores temperaturas exteriores y niveles de radiación solar, la sensación térmica es “cálida”. Las horas de mayor disconfort se producen después del mediodía cuando la temperatura interior supera los 28° C.

Las condiciones en las cuatro salas analizadas fueron similares, siendo la Escribanía de Güemes la situación menos favorable. De las 384 horas analizadas, únicamente 79 horas, que representa el 20% del total, la sensación térmica fue neutral. La mayor parte del tiempo fue “cálido” y sólo 31 horas (8%) fue “caluroso”.

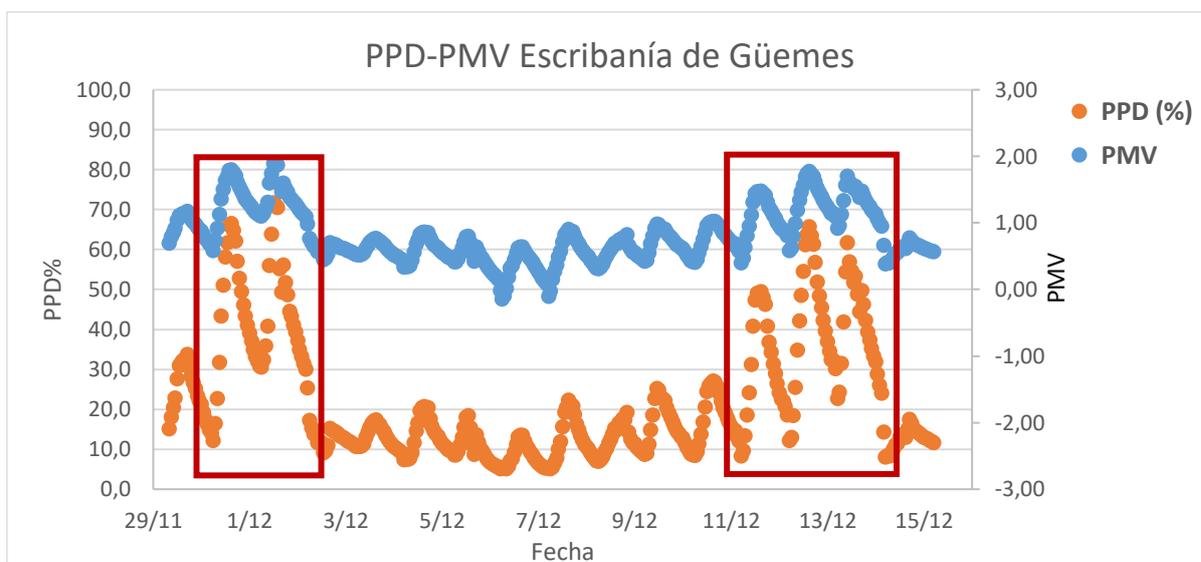
Figura 11: PMV y PPD (%) para la Escribanía de Güemes.

La figura 11 muestra los valores horarios del PMV (Voto Medio Predicho) y del PPD (Porcentaje de Personas Insatisfechas) en la Escribanía de Güemes. Durante los días calurosos el 70% de las personas se encontrará en disconfort térmico y sintiendo el ambiente caluroso (temperaturas del aire de alrededor de los 30° C), mientras que el resto de los días se observa un mejoramiento de la sensación

térmica, con porcentajes de personas en discomfort del 20% (temperaturas del aire de alrededor de 25°C).
