## **COMPORTAMIENTO HIGROTÉRMICO DE UNA VIVIENDA DE INTERÉS SOCIAL EN LA CIUDAD DE LA RIOJA**

**RESUMEN:** Se presentan los resultados del comportamiento higrotérmico de una vivienda construida hace treinta años a través de un plan urbano de desarrollo estratégico de vivienda social, como práctica de la arquitectura bioclimática, en esa época, en la Ciudad de La Rioja - Argentina, las mediciones de temperatura y humedad, fueron realizadas durante un año a partir del mes de julio del 2011 hasta julio de 2012. La casa con una superficie cubierta de 72,10 m<sup>2</sup>, consta de dos plantas se encuentra ubicada al oeste de la ciudad siendo de uso residencial. Los valores de temperaturas registrados en el interior alcanzaron máximas de hasta 40 °C en verano y mínimas de 11 °C en invierno, y humedad relativa entre 12 y 82 %. El objetivo, es conocer el comportamiento higrotérmico en relación a parámetros de confort, para ser tomado como referencia en futuros proyectos de investigación sobre las condiciones higrotérmicas en viviendas sociales de la Provincia. Los resultados demuestran que ante las diversas condiciones de temperaturas exteriores rigurosas, las respuestas del diseño de su

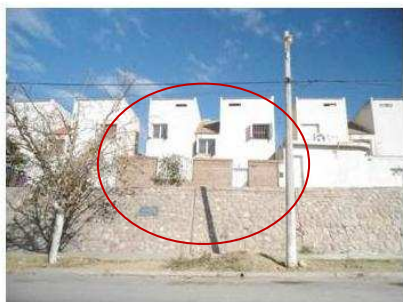
Figura 1: Vivienda en estudio

La vivienda (Fig. 1), está ubicada en el norte del Barrio Alta Rioja (29,24°Lat.Sur; 66,52°Long. Oeste; Alt. 541 msnm), en la zona bioclimática IIb de la Clasificación Bioambiental de la República Argentina (Norma IRAM, 11603, 1996), localizado hacia el oeste del casco céntrico, es un área urbana de media densidad y de topografía accidentada. Fig. 2. El sector a principios de la década del '80 fue incluido en un plan de recuperación e integración de zonas degradadas de la ciudad con la utilización de créditos internacionales.

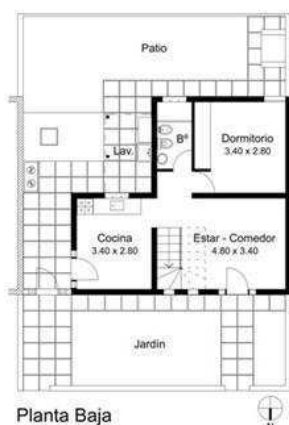
Figura 3: Plano planta baja

La casa de 72,10 m<sup>2</sup>, emplazada en un terreno de 130 m<sup>2</sup>, presenta una morfología de volumen simple y estructura compacta, y construida en dos niveles. Cuenta con cinco ambientes (estar, cocina comedor, 3 dormitorios y baño). El ingreso principal y secundario se desarrolla en la fachada norte, con un retiro de la línea de vereda municipal de 3 m. Hacia el oeste, el muro de construcción coincide con el eje medianero del lote. Hacia el este, la separación mínima de edificación es de 1,8 m en referencia al eje medianero. Hacia el sur se ubican las áreas de servicio: sanitarios, lavadero y cocina, además de un dormitorio Fig. 3. En la planta superior se encuentra el área de descanso (2 dormitorios), con orientación hacia el norte. Fig. 4.
