DIAGNÓSTICO ACTUAL Y ANALISIS DE FACTORES QUE AFECTAN A LA MICRO - CUENCA DEL ARROYO GUIRAY (MISIONES).

Albarracín, S; Alves Do Porto, M & Sosa, A
Instituto Nacional de Tecnología Agropecuaria (INTA)
Estación Experimental Agropecuaria Cerro Azul, Ruta Nacional 14 Km. 1085, CP 3313 Misiones.
e-mail: albarracin_silvia@yahoo.com.ar

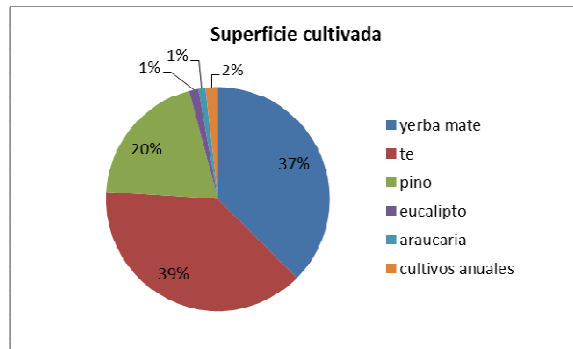
Figura 3. Porcentaje de la superficie cultivada en la micro-cuenca.

La actividad productiva principal es la agricultura, dominada por cultivos perennes, particularmente yerba mate (*Ilex sp.*) y té (*Camellia sinensis*), ocupando el 39% y el 37% respectivamente del total de la superficie de la cuenca (Figura 3).

La actividad forestal representa el 22% de la superficie total representada con especies de pino (*Pinus sp.*), eucalipto (*Eucaliptus sp.*) y araucaria (*Araucaria angustifolia*) (Figura 3). También se desarrolla un sistema de uso de la tierra, donde los árboles crecen asociados con otras plantas (cultivos y pasturas), y/o animales en la misma unidad. Las combinaciones más empleadas son cultivos anuales (maíz, mandioca, etc.) como también cultivos perennes como la yerba mate, intercalados en forestaciones de densidad media (Figura 6). Además se utilizan pasturas bajo cubierta forestal, con la inclusión de ganadería, especialmente bovina (Figura 7).

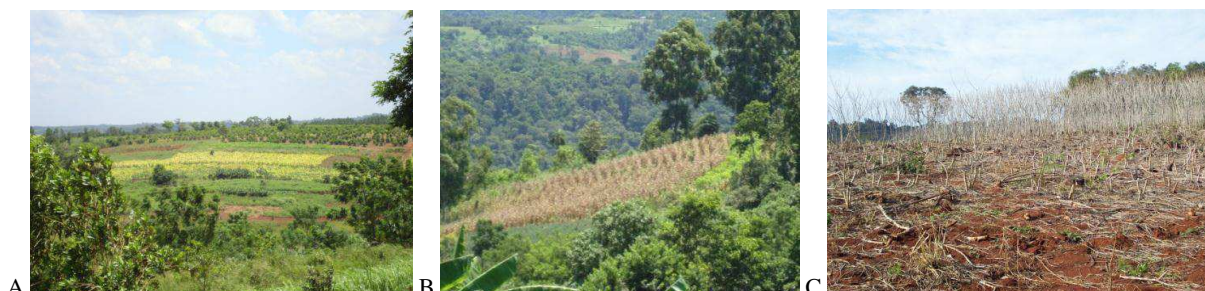
Figura 4. Cultivos anuales que se implantan en la microcuenca.
Referencias: A: cultivo de tabaco. B: cultivo de maíz. C: cultivo de mandioca.

El cultivo de mandioca forma parte de la dieta alimentaria de la población rural; también se la produce para el consumo animal y como insumo de la industria del almidón. Por el régimen de lluvias que tiene la provincia, la implantación del cultivo debería realizarse en curvas de nivel, pero esta práctica no es muy frecuente (Figura 5).

El cultivo de maíz se lo destina tanto para el consumo humano como para el alimento de los animales de la chacra. La implantación de este cultivo debería realizarse en curvas de nivel para minimizar la erosión hídrica, pero se observa que se realiza en líneas cortando las pendientes (Figura 5)

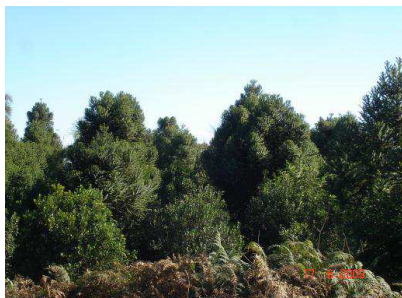
Figura 6. Forestación de pino con yerba mate

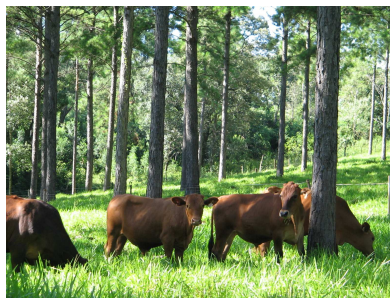
Figura 7. Sistema silvopastoril
