VALORACIÓN ACÚSTICA DE UN CORREDOR URBANO EN YERBA BUENA, TUCUMÁN

RESUMEN: En el presente trabajo de investigación se realiza la valoración acústica de espacios exteriores públicos, a lo largo de un corredor urbano de carácter residencial situado en un municipio que integra el Área Metropolitana de Tucumán. El objetivo del mismo fue analizar, caracterizar y comparar el comportamiento acústico de cada sector analizado, a fin de evaluar los niveles de contaminación acústica existente en el área e identificar las variables del contexto ambiental, social y cultural. Se realizaron evaluaciones cuantitativas y cualitativas mediante mediciones en 15 puntos determinados en el sector del eje urbano, con instrumental según Normas IRAM y encuestas a usuarios. Se usó el método de estudio de casos, el exploratorio y el descriptivo. Los resultados alcanzados permitieron el diagnóstico de la acústica ambiental de dichas áreas urbanas y su comparación para la caracterización del paisaje sonoro. Como conclusión, en gran parte de la zona de estudio se obtuvieron niveles de contaminación acústica por encima de los recomendados por la Organización Mundial de la Salud, con efectos nocivos para la salu

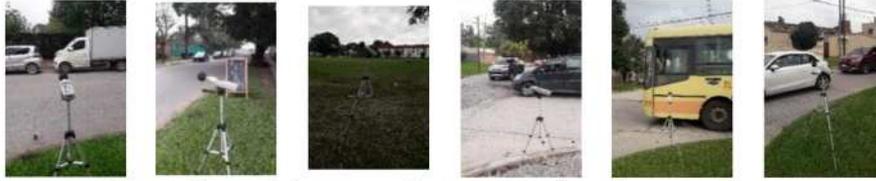
Figura 1: mediciones con instrumental según normativas.

- **Instrumental:** un Sonómetro Digital Integral marca Lutron (Integrating Sound Level Meter SL-4035SD) clase 2. Frecuencia y Tiempo ponderación diseñados para cumplir con normas IEC 61672 clase 2:
 - Cumple con curvas de ponderación dB(A) y dB(C).
 - Cuenta con Cabeza de micrófono standard de 0.5” con extrema sensibilidad, omnidireccional que permite captar el sonido de varias direcciones. Protector de viento incorporado, a fin de evitar un aumento ficticio de los niveles medidos.
 - Se sostuvo el micrófono a 1,20 metros de altura con el equipo ubicado en la vereda y alejado 1 metro de la calle, con el micrófono dirigido hacia la vereda opuesta. Se procuró que la ubicación del instrumental, correspondiera a veredas despejadas de objetos que pudieran interferir en la

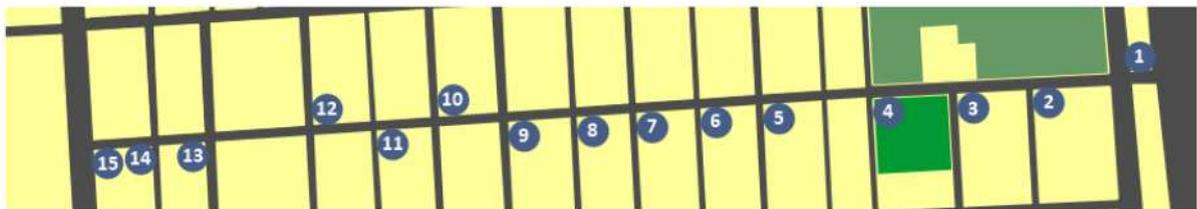
Figura 2: Eje Avenida Roca con los puntos analizados.

Realizadas las primeras aproximaciones al sector, se determinaron 15 puntos estratégicos que permitieron caracterizar y conocer las condiciones acústicas del sector. Se eligieron ubicaciones en cruces del corredor en estudio con calles y avenidas, con diferente tránsito peatonal y vehicular.

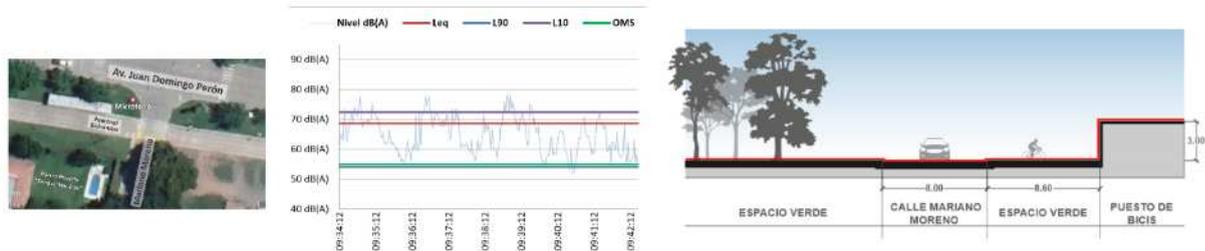
Dentro del punto de análisis se pueden encontrar actividades comerciales, residenciales y deportivas, siendo uno de los lugares más utilizados para la actividad física contando con bicisendas y puestos para el guardado de bicicletas. En el registro de las mediciones se presenta un Nivel Sonoro Continuo Equivalente (LAeq) de 68,7 dB(A) y dentro de los valores percentiles se registra un valor L₁₀ de 72,5 dB(A) y L₉₀ de 54,1 dB(A).

Figura 3: Valores de mediciones y perfil urbano en esquina Avenida Juan Domingo Perón.

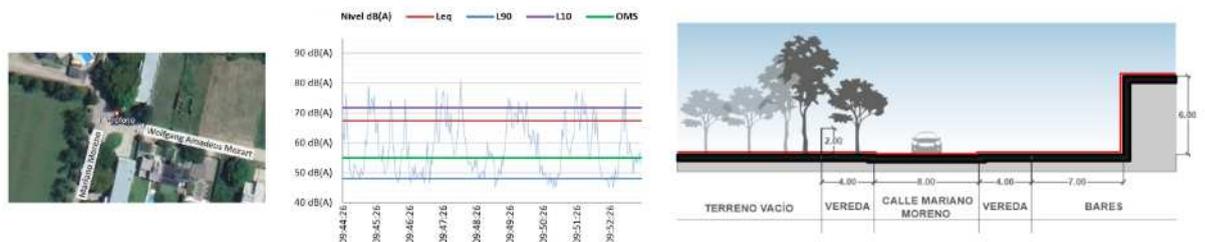
Punto 2 – Calle Mariano Moreno esquina Mozart: se desarrollan actividades residenciales (barrios cerrados limitados por tejidos y vegetación) y comerciales. El tráfico vehicular es generado por los particulares que ingresan al Barrio “Terrazas de San José” y a Yerba Buena. Se presenta un Nivel Sonoro Continuo Equivalente (LAeq) de 67,4 dB(A), L₁₀ de 71,8 dB(A) y L₉₀ de 48,1 dB(A).

Figura 4: Valores de mediciones y perfil urbano en esquina Mozart.

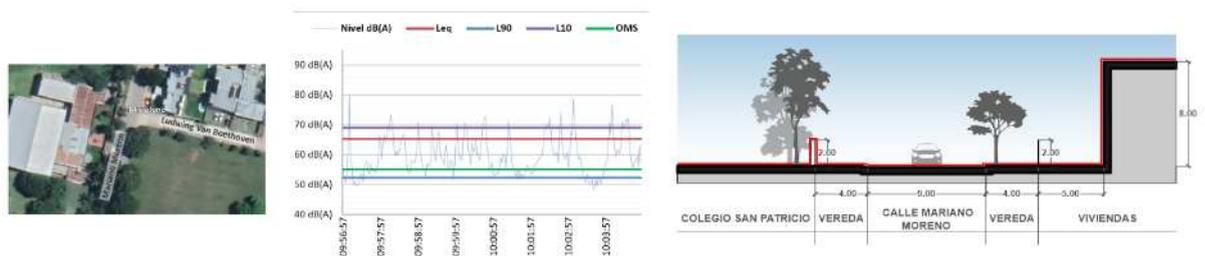
Punto 3 – Calle Mariano Moreno esquina Beethoven: Se distingue un área residencial con viviendas en 2 niveles, un área recreativa en un vacío urbano existente donde se generan actividades deportivas al aire libre y un espacio educativo que produce tránsito liviano en los horarios de ingreso y egreso de los alumnos. Nivel Sonoro Continuo Equivalente (LAeq) de 65,2 dB(A), L₁₀ de 69 dB(A) y L₉₀ de 52,3 dB(A).

Figura 5: Valores de mediciones y perfil urbano en esquina Beethoven.

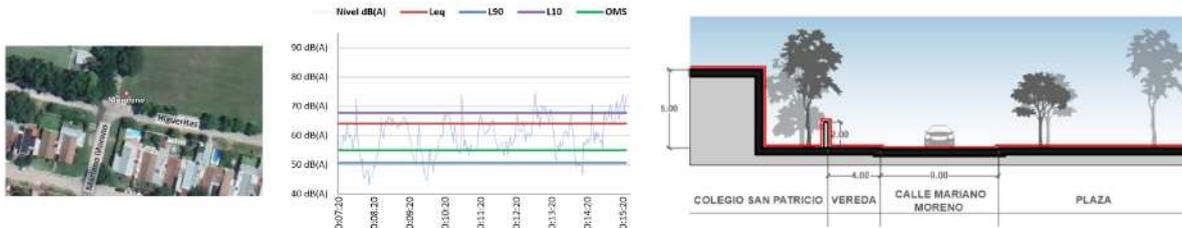
Punto 4 – Calle Mariano Moreno esquina Higuieritas: Presenta características similares al punto anterior, con diferencia de viviendas de un solo nivel, una menor distancia al ingreso del colegio y el Centro Cultural de Yerba Buena. El Nivel Sonoro Continuo Equivalente (LAeq) es de 64,1 dB(A), L₁₀ de 67,8 dB(A) y L₉₀ de 50,7 dB(A).

Figura 6: Valores de mediciones y perfil urbano en esquina Higueritas.

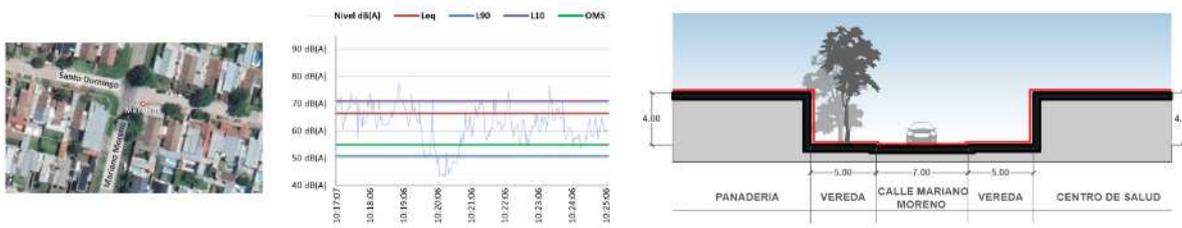
Punto 5 – Calle Mariano Moreno esquina Santo Domingo: sector residencial de baja altura edilicia, comercios y un centro de salud privado, con circulaciones peatonales y vehiculares. El Nivel Sonoro Continuo Equivalente (LAeq) registrado es de 66,5 dB(A), L₁₀ de 71,0 dB(A) y L₉₀ de 50,9 dB(A).

Figura 7: Valores de mediciones y perfil urbano en esquina Santo Domingo.

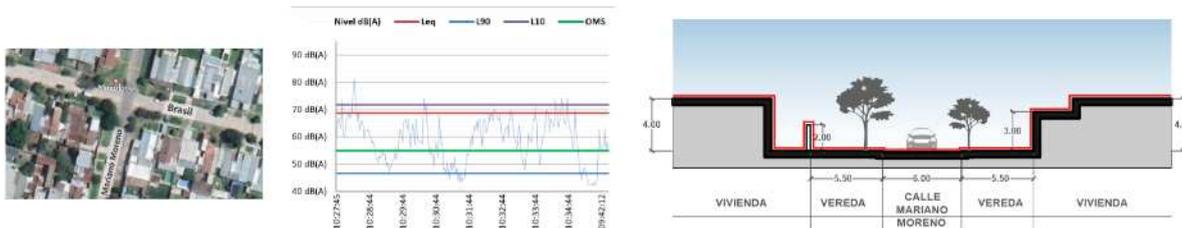
Punto 6 – Calle Mariano Moreno esquina Brasil: Zona residencial de viviendas bajas y retiradas de la línea municipal y actividades comerciales. Por calle Brasil, transitan líneas de ómnibus. El Nivel Sonoro Continuo Equivalente (LAeq) es de 68,8 dB(A), L₁₀ de 71,8 dB(A) y L₉₀ de 46,6 dB(A).

Figura 8: Valores de mediciones y perfil urbano en esquina Brasil.

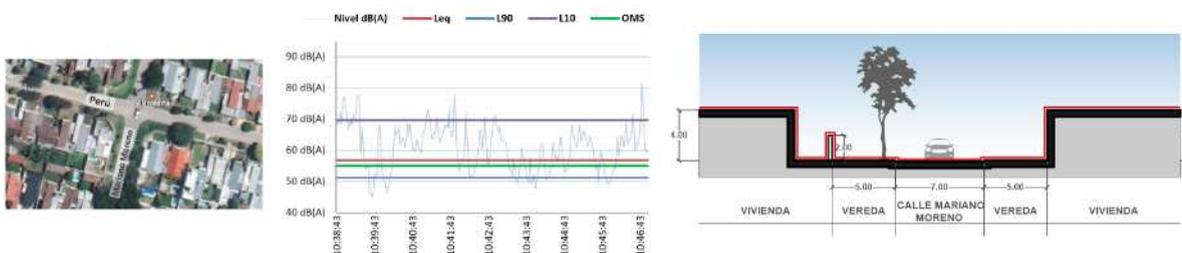
Punto 7 – Calle Mariano Moreno esquina Perú: zona residencial y comercial. El Nivel Sonoro Continuo Equivalente (LAeq) de 56,8 dB(A), L₁₀ de 69,6 dB(A) y L₉₀ de 51,2 dB(A).

Figura 9: Valores de mediciones y perfil urbano en esquina Perú.

Con el análisis realizado se muestra que los ruidos urbanos que presentan mayor contaminación sonora en el eje, son los asociados al tránsito vehicular. El menor nivel sonoro registrado se distingue en el punto 7 con un valor de 56,8 dB(A), donde se reduce el tráfico vehicular. En el punto 15 con un valor de 74,7 dB(A), se observa el mayor nivel sonoro.

Dentro de los valores medidos a lo largo del eje de análisis, no se encontró resultados de Nivel Sonoro Continuo Equivalente admisibles. El más cercano fue el punto 7 un Nivel Sonoro Continuo Equivalente de 56,8 dB(A), zona donde se concentran actividades residenciales y comerciales de escala barrial.

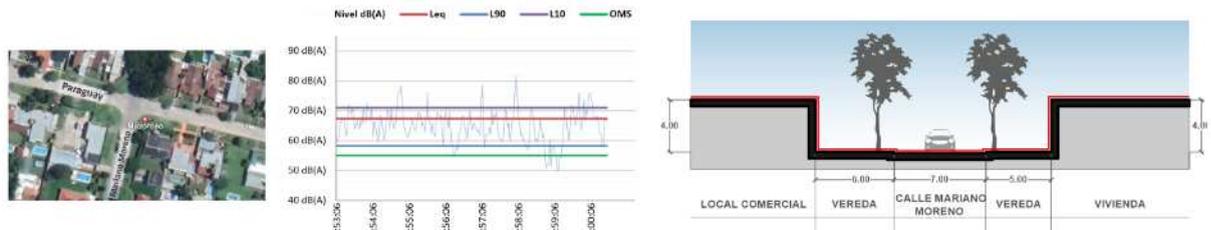
Punto 8 – Calle Mariano Moreno esquina Paraguay: zona residencial y comercial. El Nivel Sonoro Continuo Equivalente (LAeq) es de 67,4 dB(A), L₁₀ de 71 dB(A) y L₉₀ de 58,3 dB(A).

Figura 10: Valores de mediciones y perfil urbano en Calle Moreno esquina Paraguay.

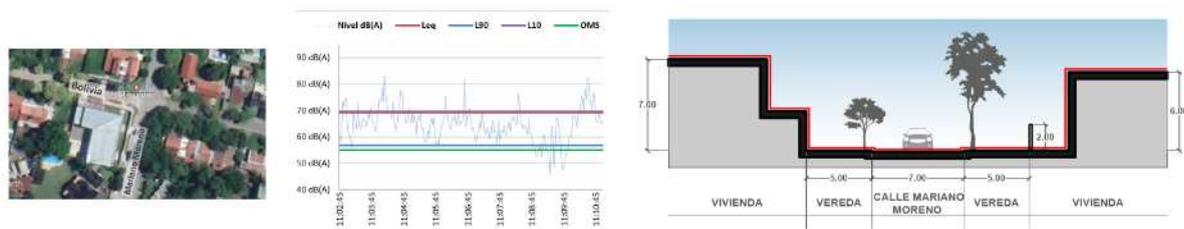
Punto 9 – Calle Mariano Moreno esquina Bolivia: viviendas de dos niveles retiradas de la línea municipal con medianeras materializadas con vegetación y rejas. Nivel Sonoro Continuo Equivalente (LAeq) de 69,2 dB(A), L₁₀ de 69,6 dB(A) y L₉₀ de 56,8 dB(A).

Figura 11: Valores de mediciones y perfil urbano en Moreno esquina Bolivia.

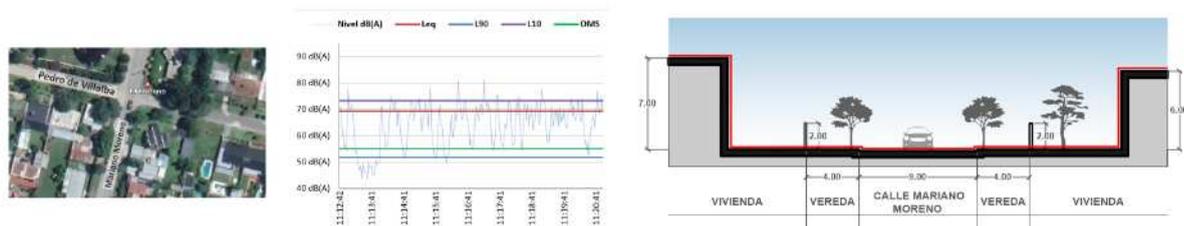
Punto 10 – Calle Mariano Moreno esquina Pedro de Villalba: Zona de viviendas y un centro de rehabilitación. La calle Pedro de Villalba presenta rotura que producen mayores ruidos cuando un vehículo circula por allí. Nivel Sonoro Continuo Equivalente (LAeq) de 69,3 dB(A), L₁₀ de 73,3 dB(A) y L₉₀ de 51,8 dB(A).

Figura 12: Valores de mediciones y perfil urbano en esquina Pedro de Villalba.

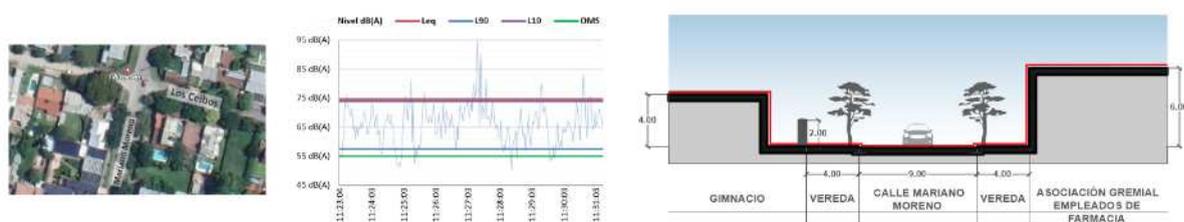
Punto 11 – Calle Mariano Moreno esquina Los Ceibos: área con viviendas, un gimnasio y comercios. Se genera aumento de la circulación vehicular con un tránsito liviano y mediano. Nivel Sonoro Continuo Equivalente (LAeq) de 74,7 dB(A), L₁₀ de 73,9 dB(A) y L₉₀ de 57,5 dB(A).

Figura 13: Valores de mediciones y perfil urbano en esquina Los Ceibos.

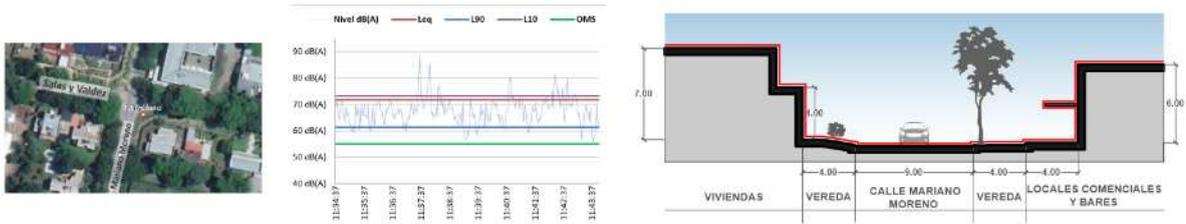
Punto 12 – Calle Mariano Moreno esquina Salas y Valdez: actividad residencial y comercial. Nivel Sonoro Continuo Equivalente (LAeq) de 71,8 dB(A), L₁₀ de 73,3 dB(A) y L₉₀ de 61,4 dB(A).

Figura 14: Valores de mediciones y perfil urbano en esquina Salas y Valdez.

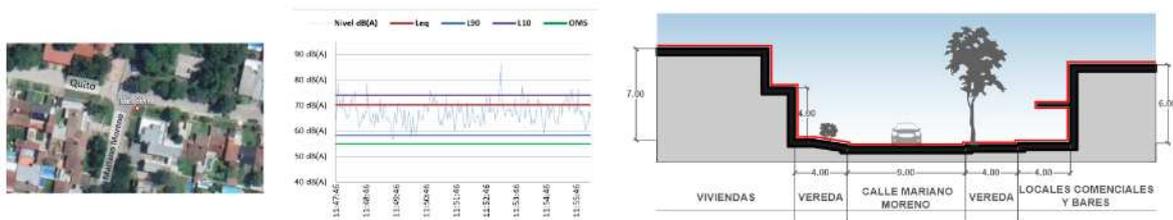
Punto 13 – Calle Mariano Moreno esquina Quito: actividad residencial, una clínica veterinaria, un consultorio odontológico y una institución municipal. Nivel Sonoro Continuo Equivalente (LAeq) de 70 dB(A) con valores percentiles L₁₀ de 72,9 dB(A) y L₉₀ de 62,3 dB(A).

Figura 15: Valores de mediciones y perfil urbano en esquina Quito.

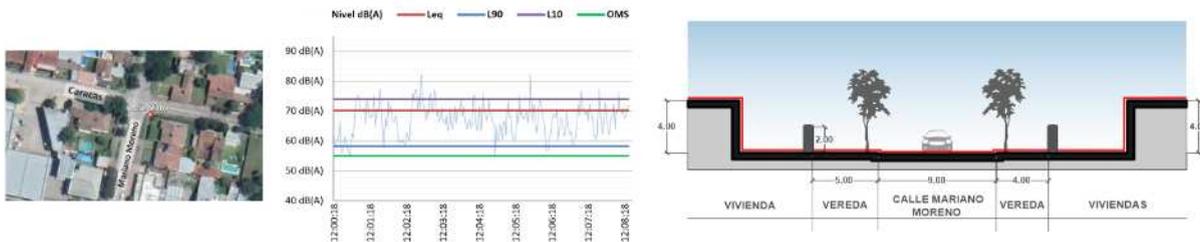
Punto 14 – Calle Mariano Moreno esquina Caracas: zona de viviendas y comercios. Se produce un aumento de la circulación peatonal y vehicular con un tránsito liviano y mediano, a causa de la cercanía a la Avenida Aconquija. Nivel Sonoro Continuo Equivalente (LAeq) de 70,2 dB(A), L₁₀ de 74 dB(A) y L₉₀ de 58,3 dB(A).

Figura 16: Valores de mediciones y perfil urbano en esquina Caracas.

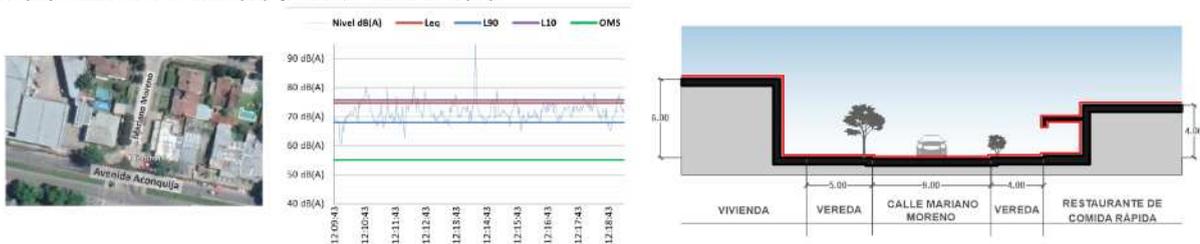
Punto 15 – Calle Mariano Moreno esquina Avenida Aconquija: La Avenida Aconquija es una arteria principal de conexión interurbana del AMeT, produciendo una concurrida zona comercial con un gran aumento de la circulación peatonal y vehicular. Nivel Sonoro Continuo Equivalente (LAeq) de 74,7 dB(A), L₁₀ de 75,7 dB(A) y L₉₀ de 68,0 dB(A).

Figura 17: Valores de mediciones y perfil urbano en esquina Avenida Aconquija.

Los sonidos, en su mayoría son generados por el tránsito de personas y vehículos a diario por el corredor, al ser un conector entre dos avenidas arteriales, la Avenida Juan Domingo Perón y la Avenida Aconquija. Sobre la segunda mencionada, se alcanzaron los mayores valores medidos entre 60 a 95 dB(A), consiguiendo un Nivel Sonoro Continuo Equivalente de aproximadamente 75 dB(A) que superan por 20 dB(A) los Niveles Admisibles por la OMS de 55 dB(A).
