MEDICIONES DEL PUESTO SANITARIO DE ABDON CASTRO TOLAY

En esta nota técnica se presentan los primeros resultados de mediciones de un edificio solar diseñado por este Instituto para la Puna o zonas similares con alturas de más de 3500m de altura (1, 2, 3, 4).

El diseño del edificio que aquí se discute fué presentado en un trabajo anterior (3). Aquí se lo describe en forma sucinta, se detalla la instrumentación utilizada para las medidas y se discuten los valores obtenidos.

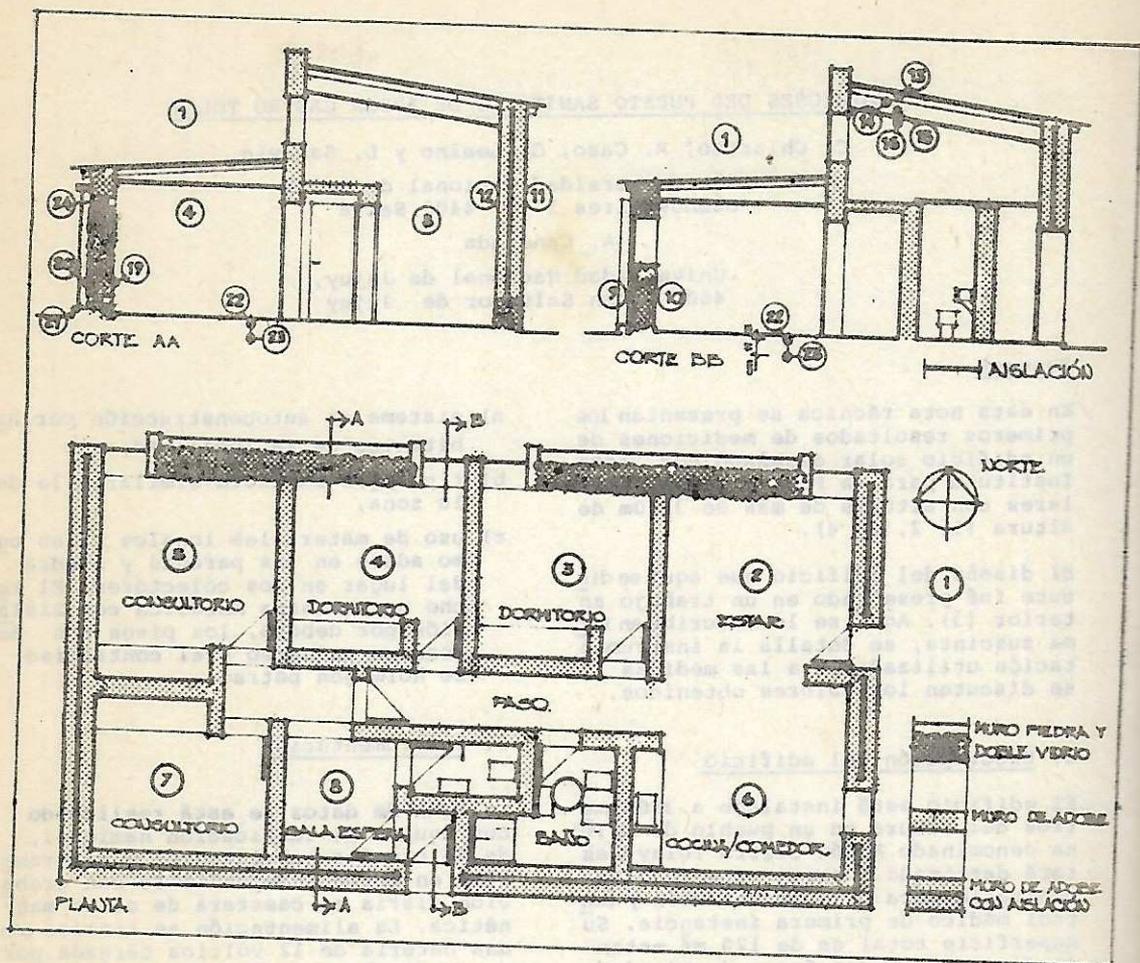
El edificio está instalado a 3500 metros del altura en un pueblo de la Puna denominado Abdón Castro Tolay y está destinado a servir como puesto sanitario para brindar atención y control médico de primera instancia. Su superficie total es de 120 m² estando dividida en dos áreas destinadas a atención médica y vivienda para el fermero. Una planta y corte se muestran en las Fig. 1 y 2.

Los sensores de temperatura son termocuplas de cobre-constantan apantalladas de la radiación cuando se encuentran en posiciones donde reciben radiación solar. Las posiciones de las termocuplas se muestran en las Fig. 1 y 2.

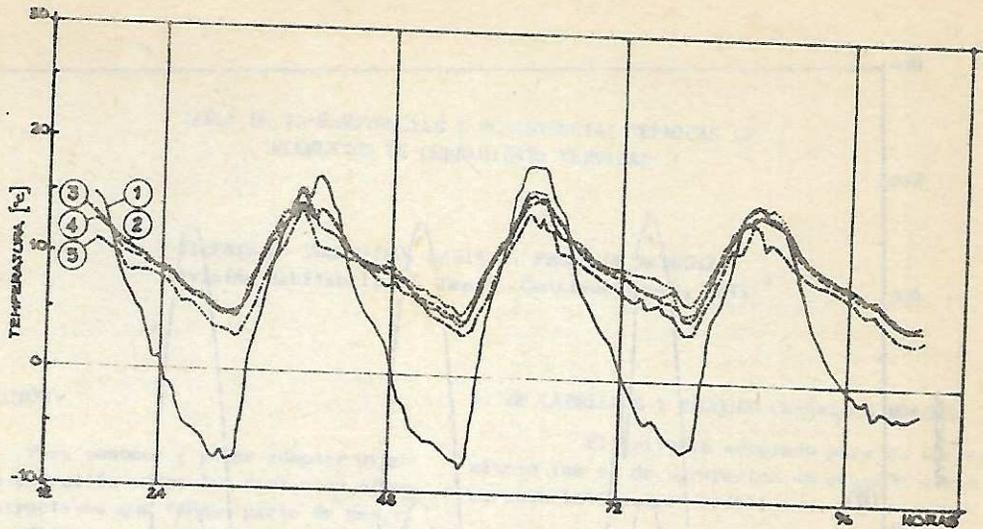
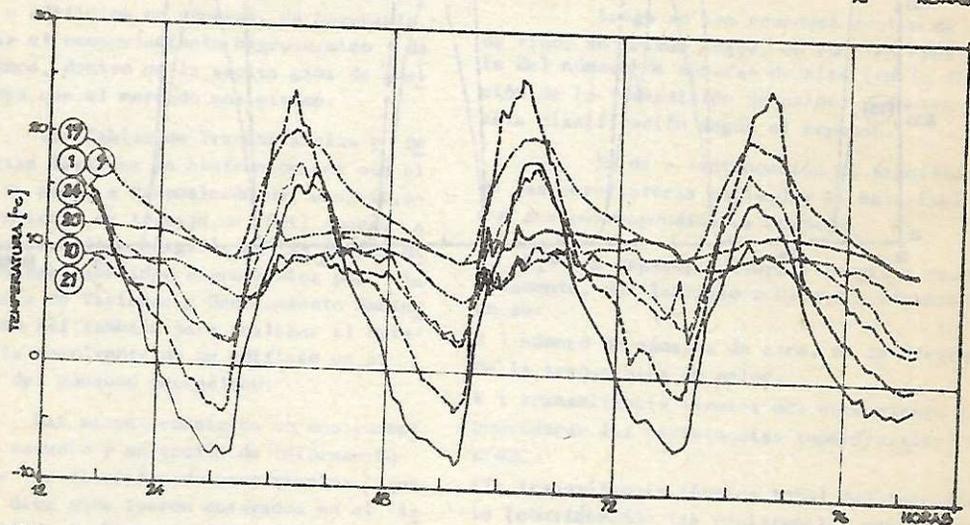
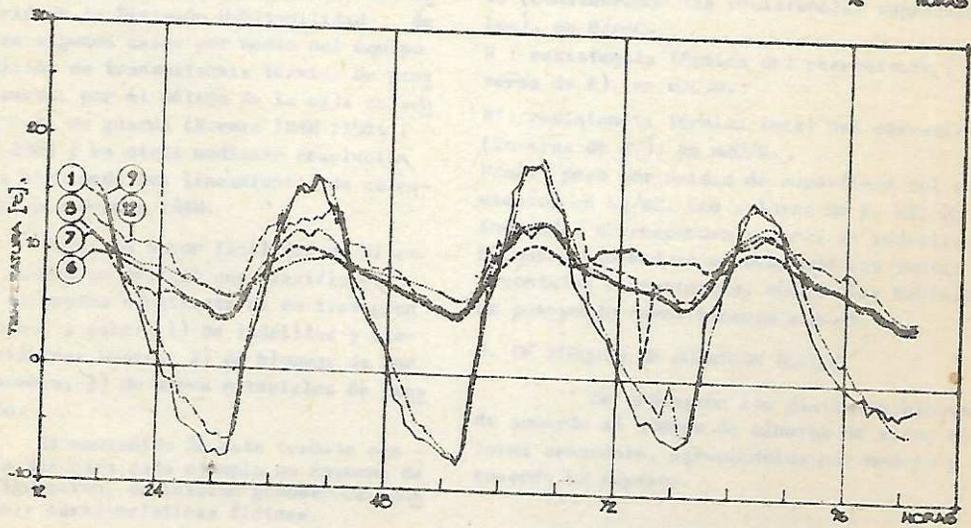
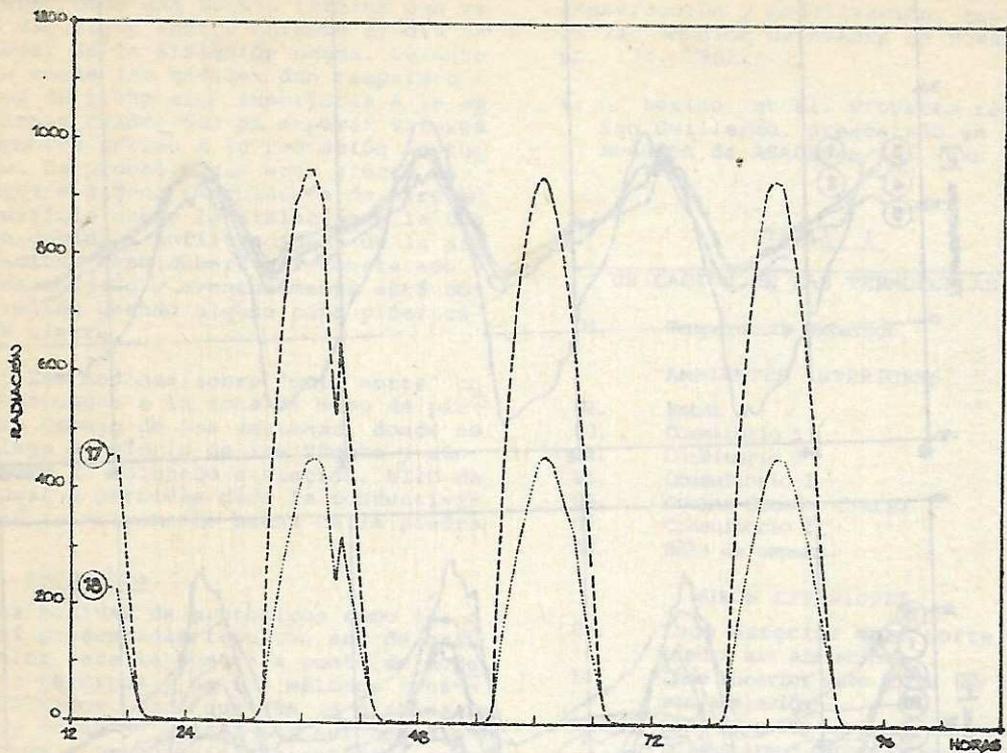
En las Fig. 3 a 7 se presentan algunos de los resultados obtenidos entre el 22 y 26 de setiembre de 1984 en la primer campana de medida sistemática realizada en el edificio poco después de haber sido completada su envolvente.

- La temperatura media interior es de unos 7 grados por encima de la media exterior, lo que puede considerarse como aceptable en esta etapa en que el edificio está húmedo y algunas

- pérdidas, ventanillas Trombe y filtraciones en el techo, no están controladas todavía.
- b) el salto de temperatura interior es el 40% del salto externo, lo que resulta aceptable.

- e) La temperatura de los muros Trombe es bastante baja. Deben tenerse en cuenta varios factores: la estación está bastante avanzada por lo que la incidencia de la radiación se realiza con un ángulo grande, los vidrios no están limpios, la circulación de aire es grande debido al tamaño de las ventanillas.

- f) Los muros están constituidos con una doble capa de adobe y una de aislamiento. Los registros de temperatura indican que las capas de adobe siguen muy de cerca las temperaturas exterior e interior. La parte interior de estos muros debe cumplir la función de acumulación. Debido a la proximidad de temperaturas del local con los muros no se ha podido analizar con cuidado esta función, lo que requerirá medidas más detalladas.

peratura durante el día, mostrando al techo como una fuente térmica que va a dar algún aporte durante el día a pesar de la aislación usada. Durante la noche las medidas dan temperaturas de techo algo superiores a la ambiente cuando son de esperar valores menores debido a la radiación nocturna. Es probable que este efecto se deba a alguna circulación de aire del edificio entre la aislación y la chapa debida a infiltraciones de la aislación. Esto deberá ser constatado con cuidado y eventualmente será corregido usando alguna capa plástica de cierre.

h) Las medidas sobre "muro norte" corresponden a la zona de muro de piedra debajo de las ventanas, donde no llega el vidrio de los Trombe y aún no se ha colocado aislación. Ello da lugar a pérdidas dada la conductividad relativamente buena de la piedra.
