EVALUACIÓN DEL MICROCLIMA INTERIOR DEL MUSEO CASA URIBURU

Camila Gea Salim, Marcos Hongn, Silvana Flores Larsen, Silvina González

Laboratorio de Edificios Bioclimáticos. Instituto de Investigaciones en Energía no Convencional. Facultad de Cs. Exactas. Universidad Nacional de Salta. Av. Bolivia 5150, Salta, CP 4400.

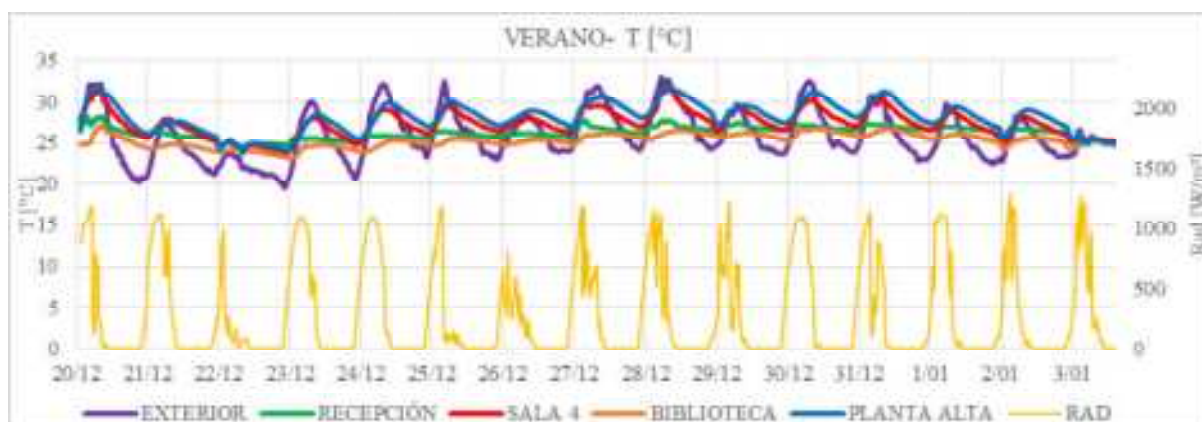
Figura 6: Gráfico de Temperaturas monitoreadas durante período de verano (19/12/20 al 04/01/21). Fuente: elaboración propia.

Verano (20/12/20 al 4/01/21): la temperatura exterior osciló entre 20 °C y 33°C, con alternancia de días soleados y nublados (Figs. 6 y 7). En general, las salas de exposición tuvieron temperaturas medias y amplitudes térmicas mayores que la Recepción y la Biblioteca (ambas con menores ganancias solares). Las temperaturas en los espacios interiores se ubicaron entre 23,1 y 24,5°C (las mínimas) y entre 28,2 y 31,6 °C (las máximas).

De todos los locales monitoreados en el periodo de verano, la sala con menores temperaturas fue la biblioteca con un promedio de 25,3 °C, registrando una máxima de 27 y mínima de 22,9 °C. Esto se debe a que la biblioteca está sombreada la mayor parte del día por las construcciones restantes. Las salas 3 y 4 son las que presentaron las mayores temperaturas medias, debido a que tienen un muro oeste completamente asoleado.

Una situación similar ocurre en la planta alta, en donde la temperatura máxima fue la mayor registrada en todo el edificio (34,6 °C), debido a que tiene sus muros expuestos a la radiación solar y a que el techo no cuenta con aislación térmica. Es interesante observar que, con condiciones de temperatura exterior elevadas que alcanzaron los 33 °C, los ambientes interiores de planta baja no superaron los 31,6 °C, debido a la importante masa de acumulación de los muros de la vivienda, que disminuye la amplitud térmica exterior de casi 23 °C a valores de alrededor de 5 °C en el interior.

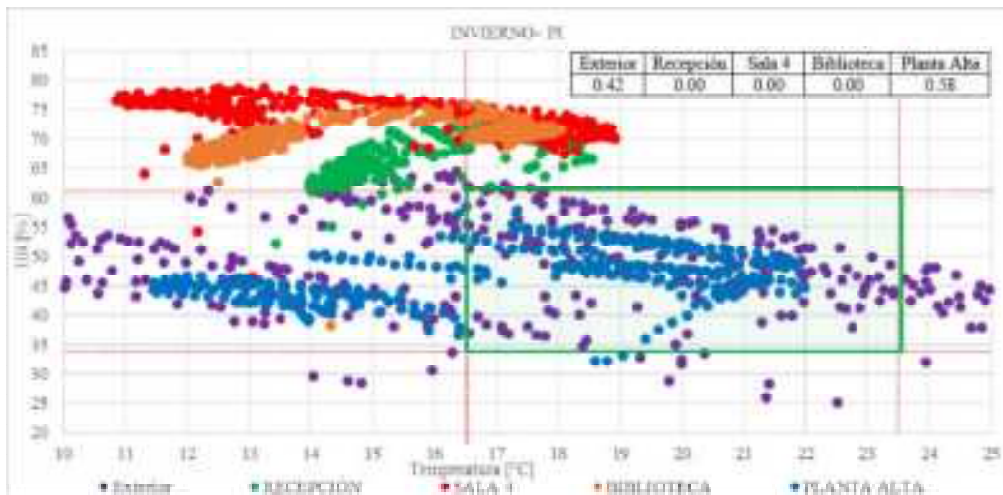
Figura 8: Resultados índices de desempeño del monitoreo de invierno. Fuente: elaboración propia

Invierno: El índice PI de los locales (Fig. 8) muestra que en la mayor parte del tiempo las condiciones de temperatura y humedad quedan fuera del rango sugerido por norma (UNI 10829) para la conservación de objetos. El índice AI para la temperatura muestra en todas las salas, a excepción de la sala 4 y 5 PA, la baja amplitud térmica interior (fuera del rango sugerido). La amplitud o variación diaria de la humedad es similar manteniéndose estable en todos los locales excepto en la planta alta. Este comportamiento de los parámetros refleja la masividad del edificio.

Ninguna sala del museo responde en su totalidad al rango sugerido por norma. La planta alta muestra el mejor desempeño en invierno ya que más de la mitad de sus valores se encuentran dentro de los límites de T y HR sugeridos e indicados con un recuadro rojo indicado en la figura 8.

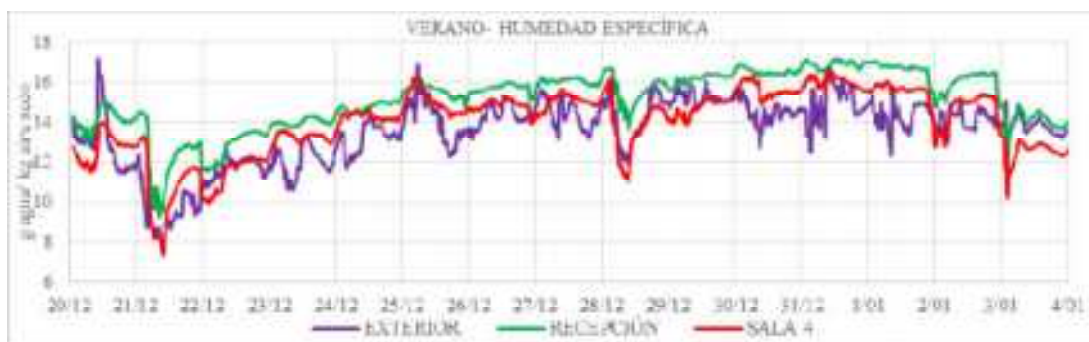
Figura 12: Contenido de humedad ambiente en verano. Fuente: elaboración propia.

El contenido de humedad para el periodo de verano es osciló entre los 7 y los 17 g agua/ kg aire seco (Fig. 12). En el interior de las salas está por encima de la humedad absoluta exterior la mayor parte del tiempo. También queda en evidencia alguna fuente interior de humedad pero con menos claridad que en el periodo de invierno por las condiciones de funcionamiento normal de este período, con mayor ventilación y con un flujo de personas moderado.
