## METODOLOGIA PARA INSPEÇÃO DE SISTEMAS FOTOVOLTAICOS ATRAVÉS DA TERMOGRAFIA

Luiz Carlos P. de Souza Junior<sup>1,2</sup>, Chigueru Tiba<sup>1,2</sup>, Elielza M. S. Barbosa<sup>1,2</sup>

<sup>1</sup>Centro de Energias Renováveis (CER) da Universidade Federal de Pernambuco (CER-UFPE). Av. da Arquitetura s/n, Recife-PE, Brasil

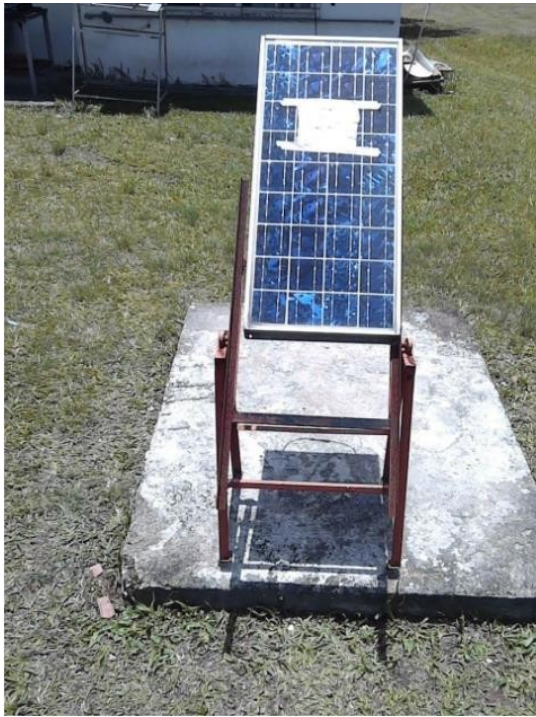
Figura 2: Registro fotográfico da folha de papel alumínio afixado ao módulo Photowatt®, (a) imagem no espectro visível, (b) termograma.

O termograma obtido resultou uma temperatura média refletida (TMRF) da parte frontal do módulo de 35,4°C.

A Figura 2 a seguir exibe o experimento e o termograma, respectivamente:

Após a coleta dos dados meteorológicos da estação solarimétrica, foi realizada a calibração da temperatura média refletida frontal (TMRF), utilizando uma folha de papel alumínio.

No editor de imagens Flir® thermal Studio foram inseridos os dados meteorológicos e configuradas a emissividade unitária e a distância nula.

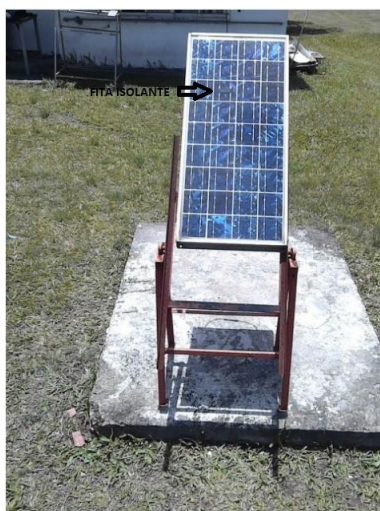
Figura 3: Teste da fita para calibração da emissividade, (a) Imagem no espectro visível, (b) termograma

A fita, de emissividade conhecida (0,95), foi colocada na superfície do módulo conforme podemos observar na Figura 3 e após alguns minutos, quando a fita e o módulo atingiram o equilíbrio térmico, foi aferida a temperatura sobre a fita e sobre a célula onde ela estava afixada.

A comparação da temperatura da fita apenas com a temperatura da célula onde ela está afixada é fundamental, pois haverá um aquecimento sobre esta célula devido ao sombreamento causado pela fita nesta célula e portanto, as outras células não devem ser comparadas.

A temperatura da fita na parte frontal do módulo (TCFF) com a emissividade conhecida, ( $e = 0,95$ ) foi comparada com a temperatura aferida na mesma célula próximo à fita (TSFF). Após aferição desta última, foi ajustada sua emissividade até obtenção da mesma temperatura da fita.

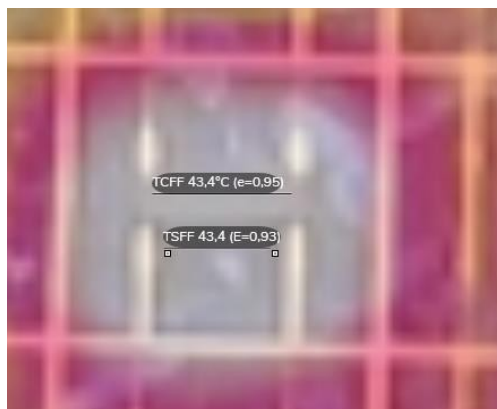
Figura 4: Imagem IV aproximada da célula com as temperaturas aferidas sobre a fita isolante e logo abaixo da fita (na mesma célula).

Foi observado conforme Figura 4 que a temperatura na fita, que tinha a emissividade conhecida ( $e=0,95$ ), igualava à da célula apenas quando foi ajustada a emissividade para 0,93.
