ACONDICIONAMIENTO BIOCLIMÁTICO Y LUMINICO DE UN CENTRO DE PROPAGACIÓN AGÁMICA DE PLANTAS EN INTA – CATAMARCA

RESUMEN.- Este trabajo describe el acondicionamiento bioclimático y lumínico de un edificio destinado a la producción agámica de plantas por cultivo invitro en la Estación Experimental del INTA Catamarca. Se realizaron monitoreos higrotérmicos, energéticos y lumínicos del edificio y simulaciones con el programa SIMEDIF desde el año 2008, para recomendar modificaciones con el objetivo de reducir los consumos energéticos y mejorar las condiciones edilicias. Con nuevas mediciones en aquellas zonas en que se realizaron remodelaciones, se verificó la reducción de las pérdidas de energías, disminuyendo el intercambio en el caso del techo en un 51%. Además, los cambios realizados en el techo y en las ventanas norte de la sala de lavados de frascos mejoraron el ingreso de luz natural. La incorporación de un sistema anidólico, y de nuevos estantes para micropogación, redujo el consumo de energía eléctrica y la temperatura en la sala de cría.

BIOCLIMATIC AND LIGHTING CONDITIONING OF AN AGAMIC PLANT PROPAGATION CENTER IN INTA- CATAMARCA

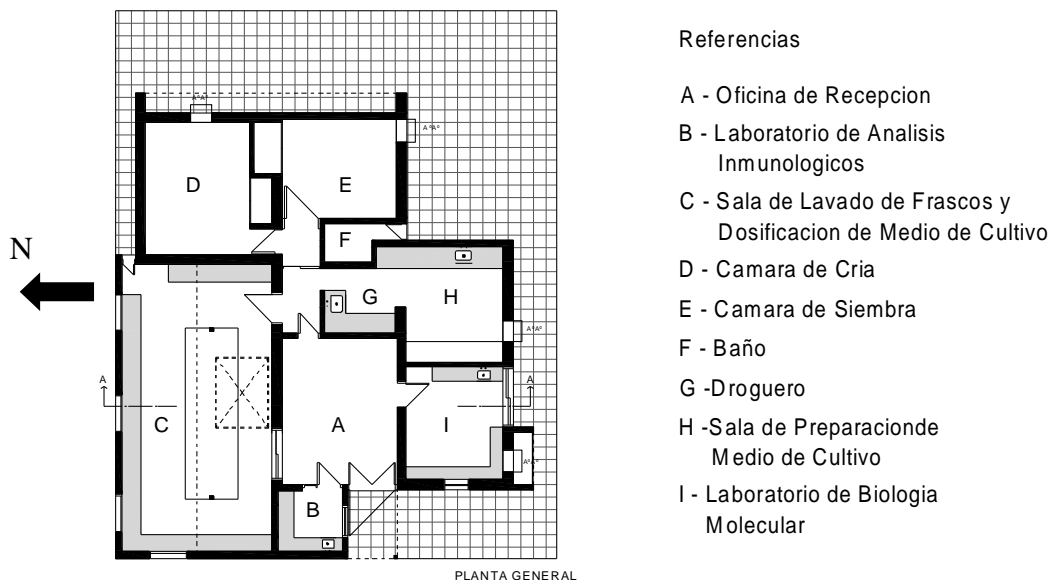
Fig. 1.- Esquema de la distribución de laboratorios dentro del CEPA

Finalmente, el edificio de tipología compacta tiene un área total de 111,4 m² y un volumen de 339 m³ (Figs. 1 y 2), sombreado por árboles durante la mayor parte del día. Consta de 9 espacios que se agrupan según su uso en dos áreas: **el área de recepción**, que consta de un hall de entrada, un baño y una oficina de recepción en la zona central, en la que se concentra la mayor actividad de las personas que trabajan en el laboratorio (de lunes a viernes de 9 a 13 hs), y **el área de micropropagación**, constituida por una sala de lavado de frascos y dosificación de medios de cultivos (C), un local para la práctica *in-vitro* llamada cámara de cría (D), una cámara de siembra (E), una sala de preparación de medios de cultivo, de almacenamiento de drogas e instrumental (H y G), un laboratorio de análisis inmunológicos (B) y un laboratorio de biología molecular (I). Los detalles constructivos en general fueron descriptos en García et al. (2008, 2009).

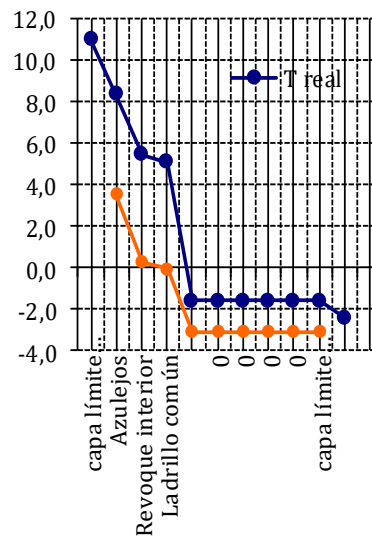
Fig. 5:- Comportamiento del riesgo de condensación de las paredes Sur (izquierda) y Oeste (derecha) del laboratorio de biología molecular

Se determinaron los riesgos de condensación de las paredes en contacto con el exterior de la cámara de cría y del laboratorio de biología molecular, para el día más frío de invierno (temperatura exterior de -2,4 °C y humedad relativa de 95,5%). Los resultados se muestran en las figuras 4 y 5.

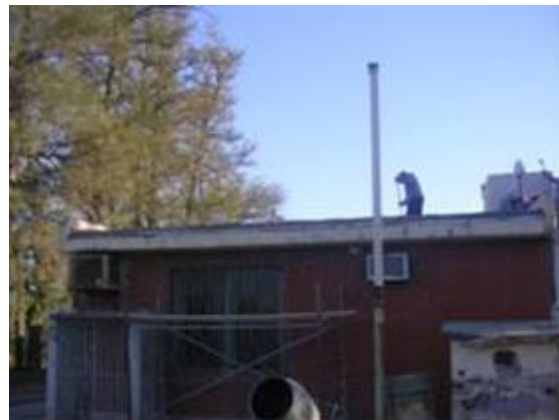
Foto 1.- Construcción techo con aislación

En las fotos 1 y 2, se muestran las modificaciones realizadas.

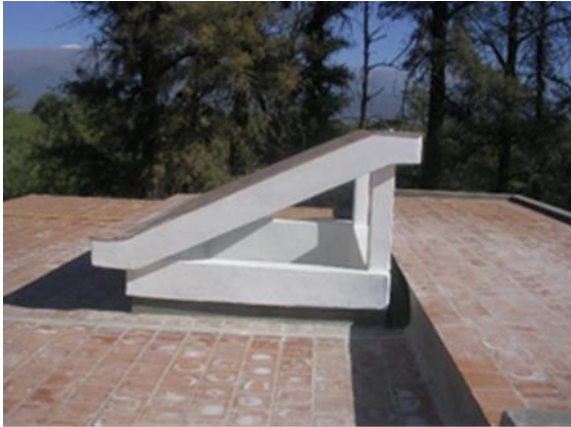
Foto 2.- Terminación techo modificado

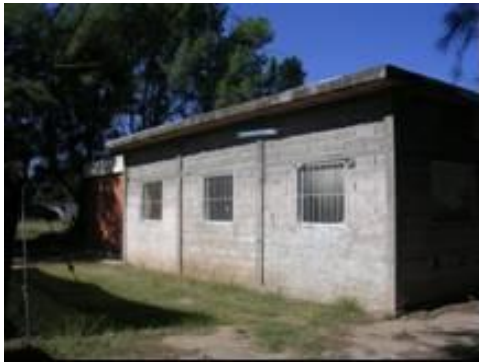
Foto 3.- Ventanas de la sala de lavado orientadas hacia el Norte.

La sala de dosificación tiene tres ventanas unilaterales vidriadas sin celosías ubicadas en la fachada norte, foto 3. Además en el techo existía un lucernario de 3.75 m², para aportar un mayor ingreso de luz al local, foto 4.

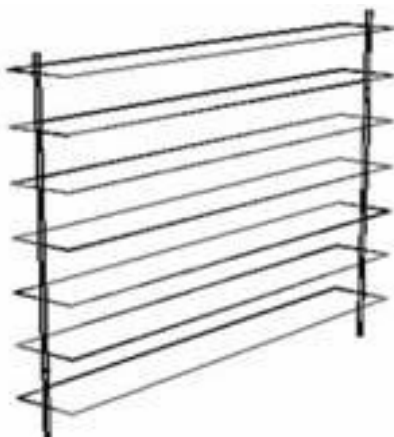
Fig. 9: Detalle de los estantes de control y redirección.

Para el control de la luz directa solar, ingresando sobre las ventanas ubicadas en la fachada norte, se construyeron siete estantes metálicos pintados de blanco sintético para cada ventana de 0,20 m de ancho, figura 9, amurados a la pared, foto 5.

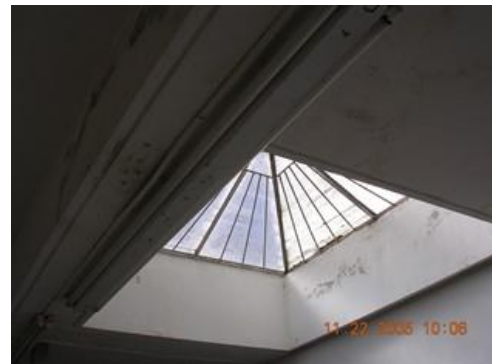
Foto 4.- Lucernario de la sala de lavado.

Todas estas aberturas, unilaterales y cenital, carecían de elementos de control de la iluminación directa, permitiendo en distintas estaciones del año y horas del día el acceso de radiación solar directa. Esto generaba riesgo de deslumbramiento, tanto fisiológico como psicológico, para los técnicos, además del malestar térmico debido a la radiación directa sin control estacional.

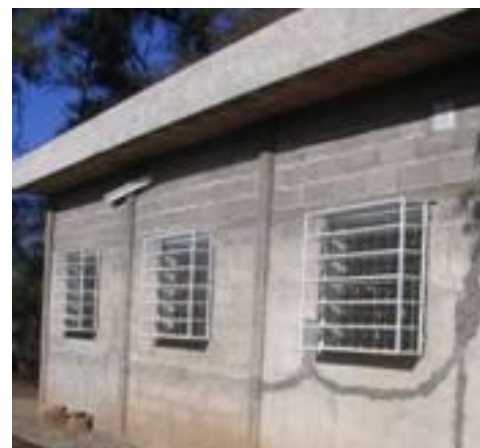
Foto 5.- Ubicación de los estantes de luz en ventanas de la fachada norte.

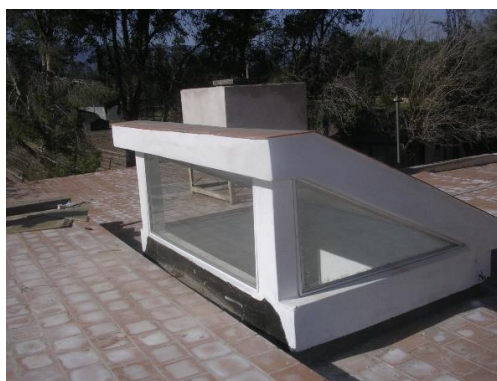
Foto 6.- Ingreso de radiación cenital norte..

mediante una placa de policarbonato alveolar blanco traslúcido colocado en el interior del colector. En la foto 6, se muestra el sistema construido en el techo del edificio. Con esta modificación se logró reducir el riesgo de deslumbramiento sobre el campo visual de los usuarios.

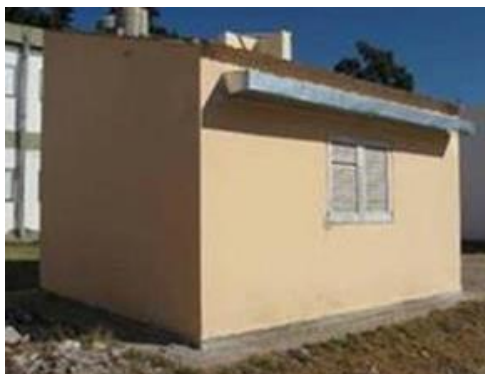
Foto 7.- Anidólico en el exterior de sala experimental

Consiste en un local de 14 m², para los ensayos experimentales, se adaptó sobre el muro orientado al Norte, un sistema pasivo de iluminación natural de tipo anidólico, con una longitud de 4,00 m y una altura de 0,20 m que sobresale 0, 40 m fuera del plano de la fachada una vez

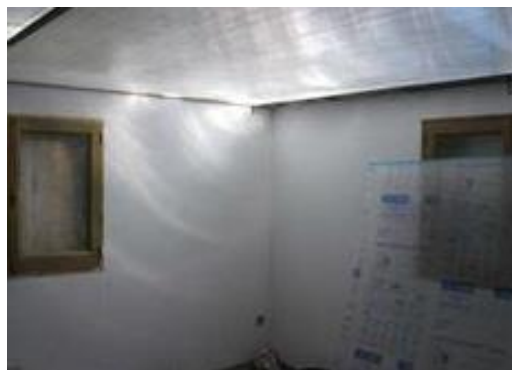
Foto 8.- Anidólico con difusor en interior de sala experimental

instalado, Foto 7. Las mediciones dentro de la sala experimental fueron tomadas variando las condiciones de iluminación utilizando un cielo raso suspendido como difusor, realizado con una placa de policarbonato alveolar de 8 mm de acabado transparente, Foto 8.

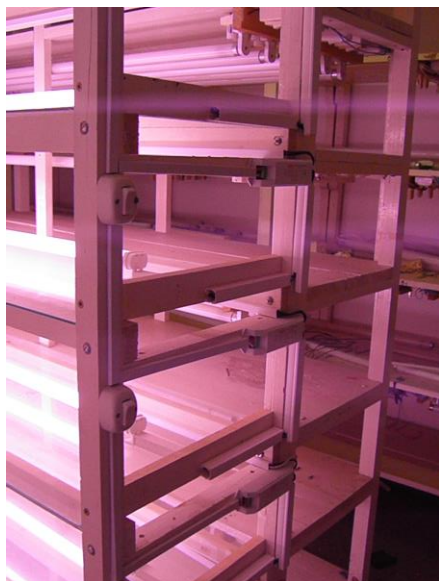
Foto 9.- Estanterías en la cámara cría de vidrio y madera.

La foto 9, muestra una estantería en la cámara de cría, con estantes de madera y tubos de luz fluorescentes lo que produce un gran consumo y el uso de una importante cantidad de arrancadores y balastos con su correspondiente cableado.

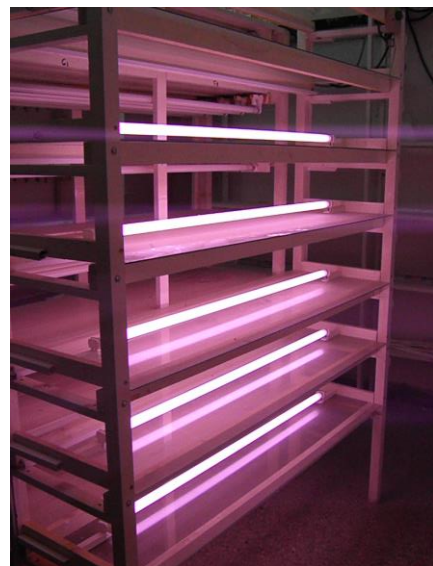
Foto 10.- Estantería propuesta con lámparas FLUORA

Se propuso un nuevo sistema de estantería para los frascos con una estructura de madera mientras que los estantes fueron reemplazados por vidrios de 3 mm de espesor colocándose en el medio de cada uno de ellos lámparas de FLUORA T8 OSRAM L 36 W/77, lámparas fluorescentes tubulares 26 mm, con casquillo G13. Foto 10. Estas lámparas, son utilizadas para el cultivos de plantas pues favorecen los procedimiento fotobiológicos siendo importante para su crecimiento, también se las puede utilizar en edificios públicos, oficinas, comercios etc. Son de bajo consumo con las que se logra un importante ahorro de mantenimiento tanto económico (se prescinde de los arrancadores y balastos y su correspondiente cableado) como en trabajo.
