Estudio evolutivo de la colmatación prematura del dique Itiyuro (Dpto. San Martín, provincia de Salta) y su relación con los procesos de remoción en masa

Rodolfo E. Amengual

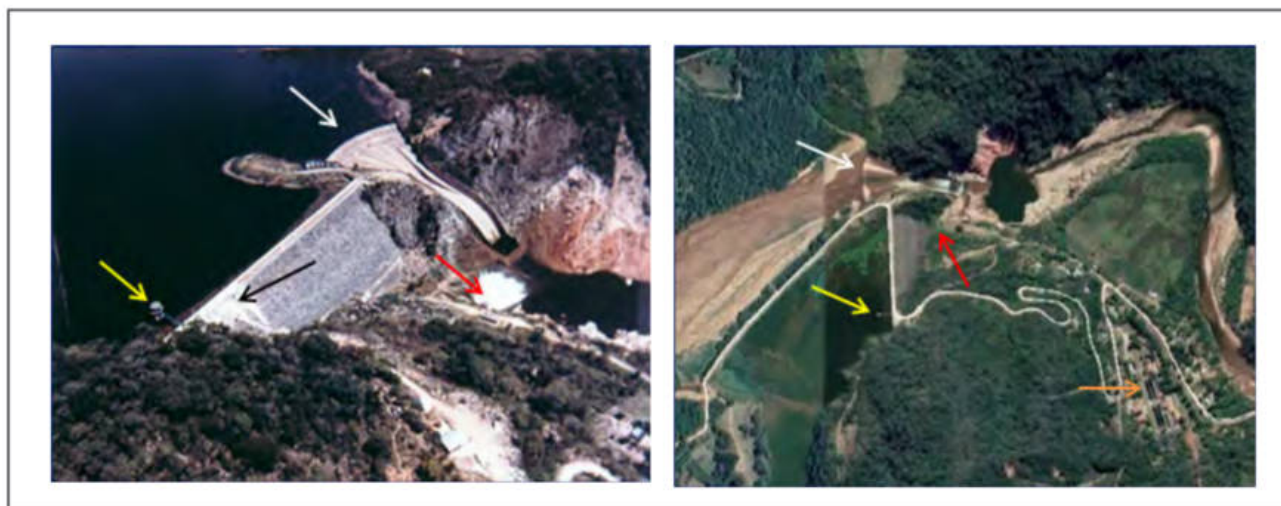
Figura 2. Izquierda: Vista hacia el NO de la presa en 1983, antes de su colmatación. Las flechas indican: el vertedero (blanca), la torre de toma (amarilla), la válvula de chorro hueco (roja) y la zona colapsada y reparada sobre el estribo derecho (negra). Derecha: Imagen actual de la presa, obtenida de Google Earth. Las flechas indican: el vertedero (blanca), la torre de toma (amarilla), la válvula de chorro hueco (roja) y la planta potabilizadora (ocre).

Concluida su construcción, la presa se llenó en dos crecientes y se mantenía el caudal del río mediante una válvula de chorro hueco; durante más de diez años, la presa no tuvo actividad. Este llenado súbito indicó que algo no estaba bien ya que, con él cálculo de caudales del estudio preliminar se estimaba que el llenado total se produciría en dos años.

Posteriormente comenzaron los problemas de manejo de la válvula de chorro hueco debido a que el conducto entre la torre de toma y la salida se había obstruido con los troncos transportados por las crecientes, lo que provocó que comenzara a aflorar agua en forma permanente por diversos sectores del cuerpo de la presa.

A principios de la década de 1980 colapsó el cuerpo de la presa en la zona del estribo derecho debido al arrastre del material por sifonamiento producido por el flujo de agua a través del cuerpo; la pantalla de hormigón soportó en pie la caída debido a que el nivel de agua en el espejo era bajo. Esta circunstancia permitió observar que el arrastre de material se había producido en buena parte de la superficie del cuerpo por lo que se procedió a rellenar la zona del estribo derecho, se recompuso la escollera hacia agua abajo y se determinó la necesidad de inyecciones cementicias en todo el cuerpo de la presa (tarea que fue llevada a cabo por Cimentaciones Argentina, filial de Soletanche Francia, empresa con una vasta experiencia en el tema).

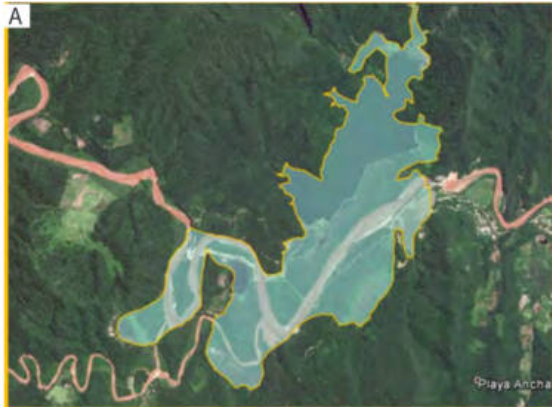
A
Superficie original del vaso en 1970, 390 ha, materializada a partir de un plano conforme a obra sobre una imagen Google del corriente año.

Figura 6. Cronología de la colmatación prematura del dique Itiyuro. Imágenes históricas tomadas de Google Earth desde el año 1970 hasta 2019. A: 1970; B: 1984; C: 1986; D: 1989; E: 1993; F: 2019.

Para determinar la secuencia del proceso de colmatación se utilizaron las imágenes históricas de Google Earth que abarcan el período comprendido entre el 30/12/84 y el 20/08/19. Dado que en el año 1984 la superficie del vaso había sufrido ya una disminución importante, la silueta original del mismo se materializó sobre una imagen obtenida en el año 2019 con un mapa conforme a obra.

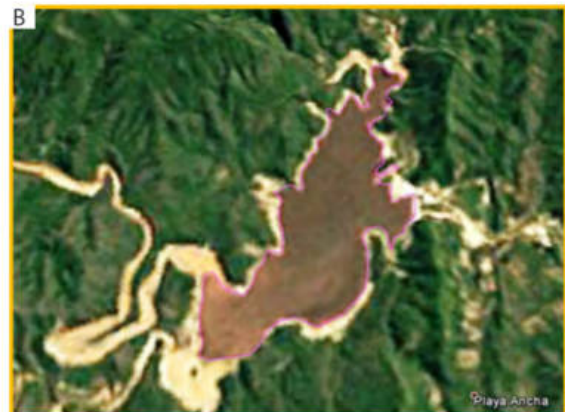
B
La superficie medida el 30/12/1984 era de 206 ha lo que implica una pérdida del 47% respecto de la superficie original.

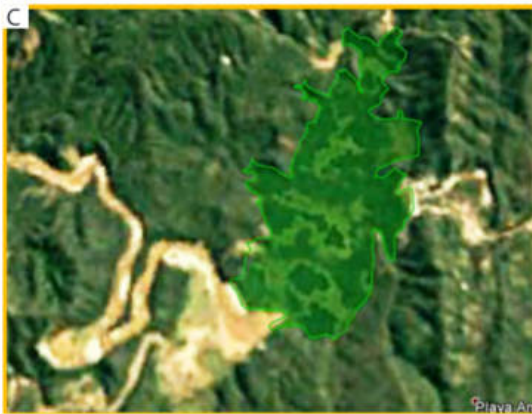
C
El 30/12/1986 la superficie del vaso era de 200 ha lo que significa una pérdida del 2% respecto a la medida dos años antes y un 48% respecto de la superficie original.

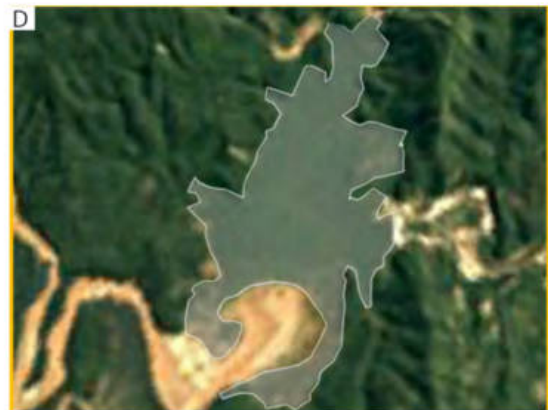
D
La deposición de sedimentos en la cola del vaso el 30/12/1989 redujo su superficie a 194 ha que representa una pérdida del 51% respecto de la superficie original.

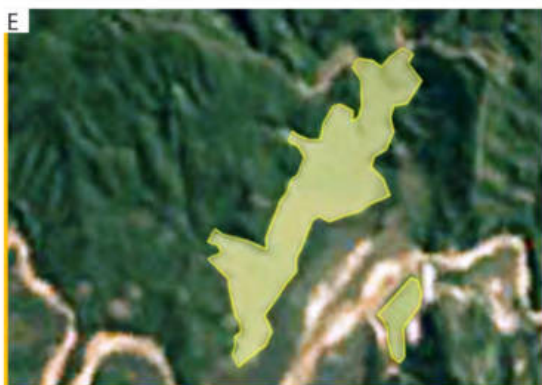
E
La superficie del vaso era el 30/12/1993 de 90 ha, equivalentes al 23% de la superficie original.

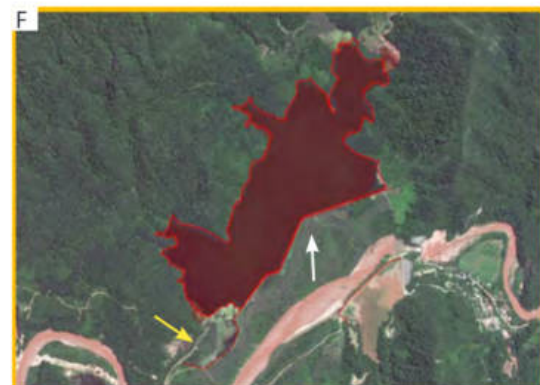
F
El 20/8/2019 la superficie del vaso es de 87 ha, un 22% de la superficie original; esta se preserva debido a las defensas realizadas (flecha blanca) que evitan el ingreso del río; se realizó también una toma hacia agua arriba y un canal de aducción (flecha amarilla).

Apenas concluida la obra en el año 1970 la presa tenía una capacidad de almacenamiento de 80 Hm³ y el vaso cubría una superficie de 390 ha. Actualmente, el nuevo vaso denominado dique El Limón, correspondiente a una porción del vaso original, tiene una capacidad aproximada de 2 Hm³ y de acá se aprovisiona la planta potabilizadora que alimenta, a través del acueducto, a las poblaciones ubicadas entre Salvador Mazza al Norte y Coronel Cornejo al Sur.

Funciona como una presa fuera de cauce con la ventaja de que se puede evitar el ingreso de agua durante las crecidas, cuando el río transporta gran cantidad de sedimentos y de esa manera evitar su colmatación pero, desafortunadamente, estas suceden en verano, cuando la demanda por parte de la población es mayor, lo que unido a su muy escasa capacidad de almacenamiento la hacen una fuente muy limitada.
