Artículos

Pasivos Ambientales Mineros en la Provincia de Misiones

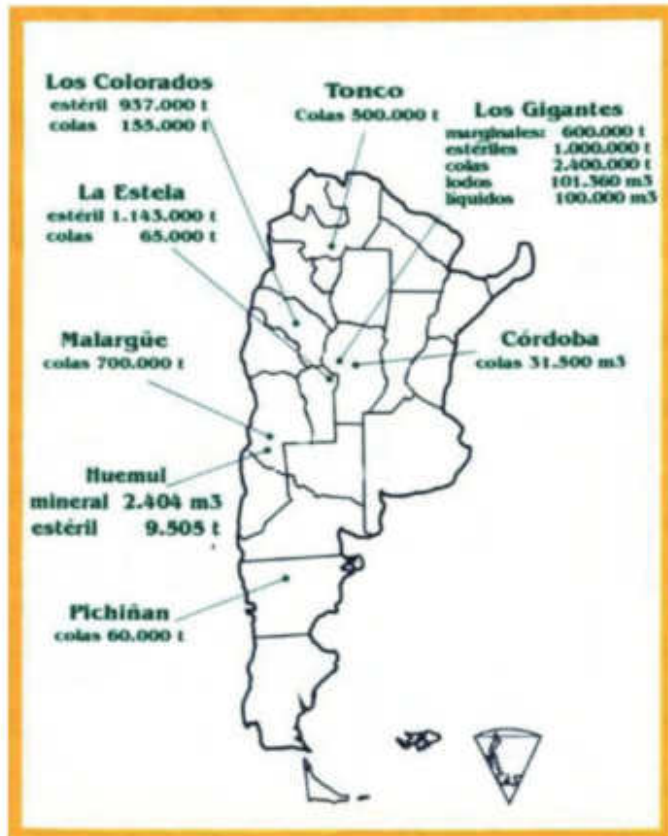
Figura 1. Mapa de localización de las 8 minas de Uranio abandonadas de la CNEA. Debajo de la denominación de cada mina se detallan la cantidad y tipo de residuos que no han sido tratados y dispuestos de manera adecuada.

Por otra parte la Comisión Nacional de Energía Atómica (CNEA) es propietaria y responsable de 8 minas de uranio actualmente abandonadas (Fig. 1) que han dejado cientos de

miles de metros cúbicos de estériles, colas, minerales, lodos y líquidos sin disponer adecuadamente. La CNEA ha intentado reabrir la mina de Uranio Sierra Pintada en Mendoza pero un fallo judicial no le permitió continuar hasta tanto se remedié la contaminación existente. Actualmente existe un Proyecto de Restitución Ambiental de la Minería de Uranio (PRAMU) que se encuentra en proceso licitatorio para la mina de Malargüe en Mendoza.

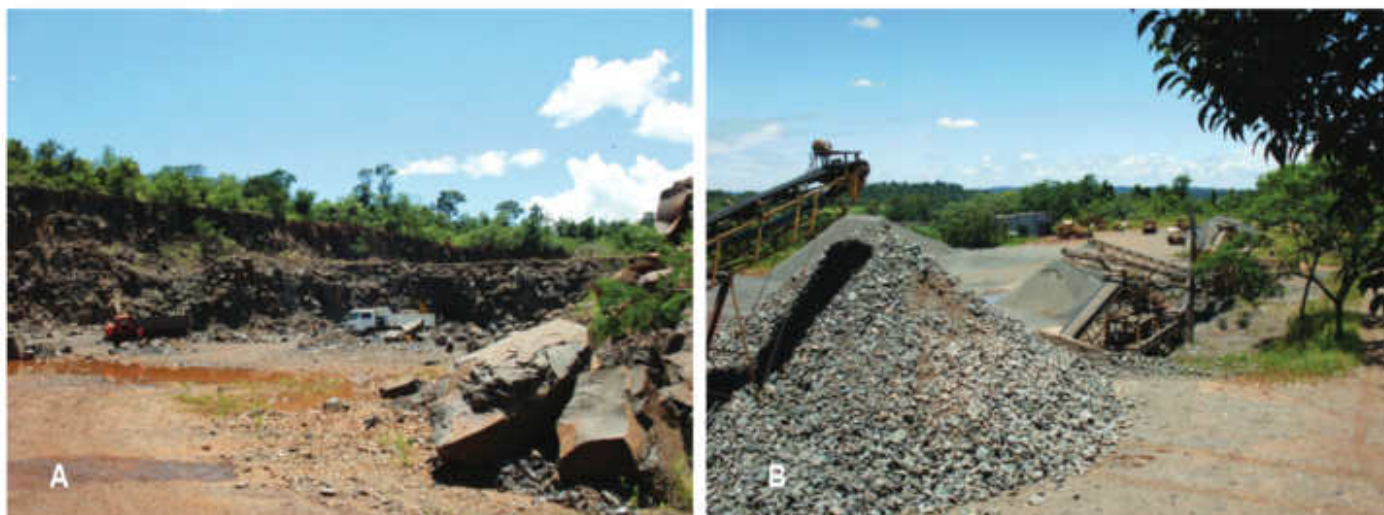
Figura 2. Canteras de basalto en explotación en la provincia de Misiones. A. Cantera de basalto sobre Ruta Provincial N° 9 en la localidad de Wanda. B. Cantera de basalto sobre Ruta Provincial N° 19 cerca de la localidad de Cdtes. Andresito. Fotografías: Ing. Rocio Páez Campos.

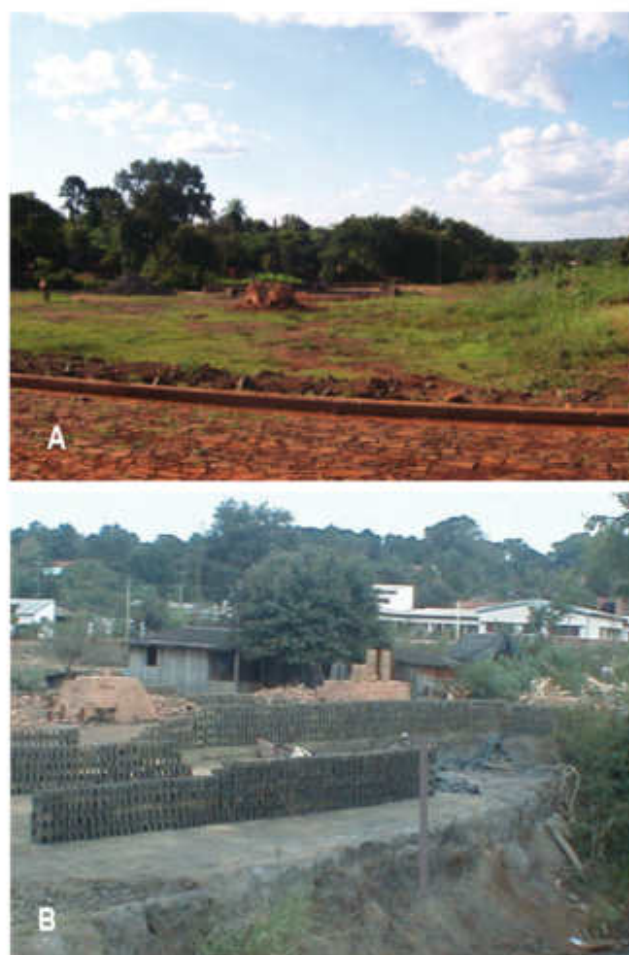
Figura 3. Explotaciones de arcilla para producción de ladrillos comunes. A. Olería o fábrica artesanal de ladrillos en la margen de un arroyo en la ciudad de Jardín América. B. Ladrillos producidos artesanalmente.

Las explotaciones artesanales de arcilla (a veces irregulares y de magnitudes diversas) para la fabricación de ladrillo "común" y para uso cerámico, tienen un importante desarrollo, principalmente a lo largo de la costa del Río Paraná la primera (Fig. 3), y en la zona centro y sur de la provincia, la industria cerámica.

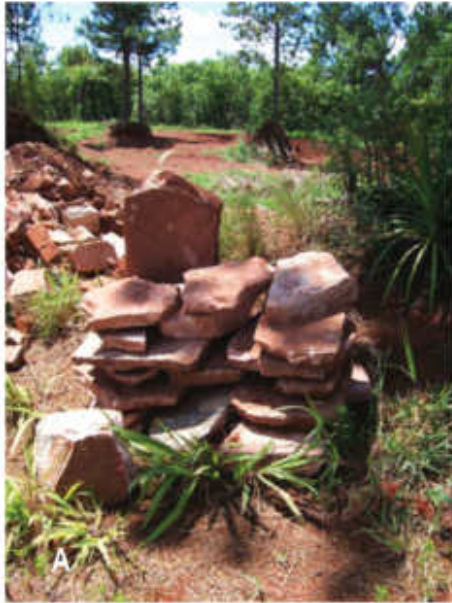
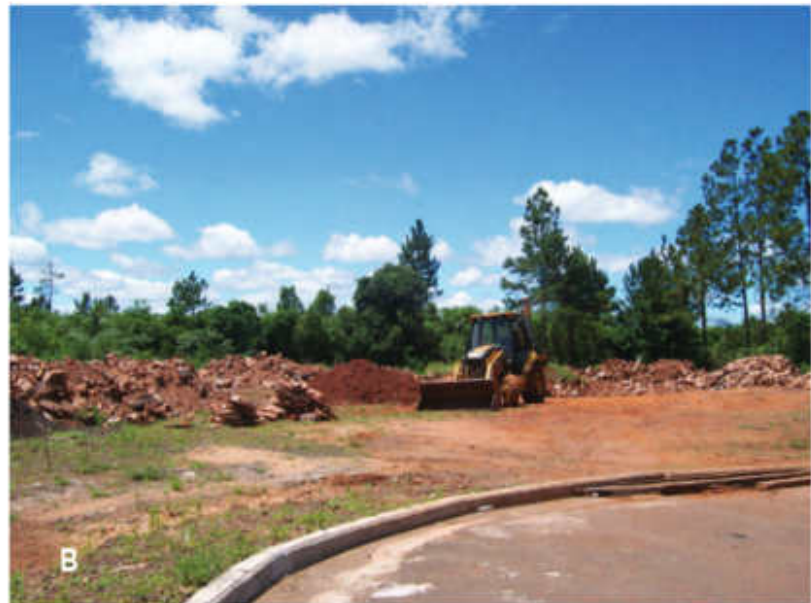
Figura 4. Extracción de arenisca o Laja de San Ignacio. A. Piedra laja usada comúnmente para revestimiento. B. Cantera de extracción de piedra laja en San Ignacio.

En las localidades de Santa Ana y San Ignacio se extraen areniscas aptas para tallado y construcción (Fig. 4). En el mercado se conocen como "laja de San Ignacio" por ser esta localidad donde hay mayor número de canteras, además se explotan en Santa Ana y más recientemente, en proximidades de Apóstoles.

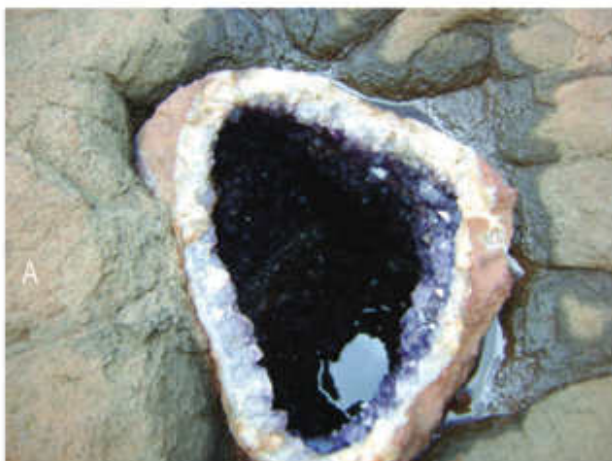
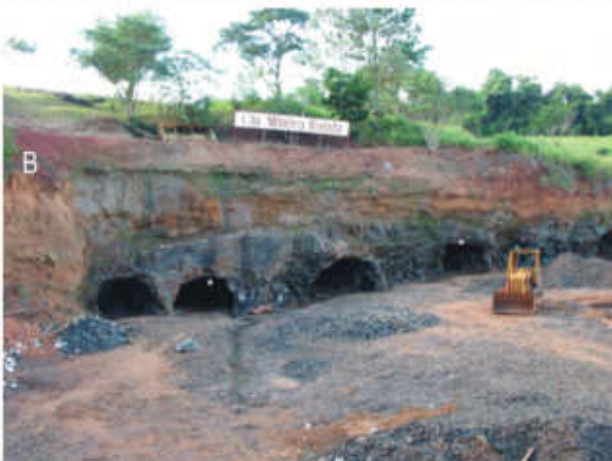
Figura 5. Explotación de "piedras preciosas". A. Geoda en basalto (Wanda, Misiones). B. Galería en mina de piedras preciosas (Wanda, Misiones).

Las llamadas "piedras preciosas" de Misiones están compuestas esencialmente por cuarzo de distintas variedades, se presentan asociadas a las coladas de basalto, como geodas (Fig. 5A) y drusas de amatista, calcedonia, jaspe, ágata y otras variedades como cristal de roca, citrino, cuarzo blanco lechoso, cuarzo ahumado, etc. que son las especies que se ven con mayor frecuencia en los comercios que se dedican al rubro, en bruto o elaboradas como joyas u objetos ornamentales.

En la actualidad existen 4 minas donde se explotan las "piedras preciosas" mencionadas extrayendo geodas (Fig. 5B). La producción alcanza unos 3.000 kg/año de mineral apto para su colocación en el mercado local, nacional o para exportación. El distrito donde están emplazados los establecimientos mineros en actividad incluye a las localidades de Wanda y Puerto Libertad, en el noroeste de la provincia.

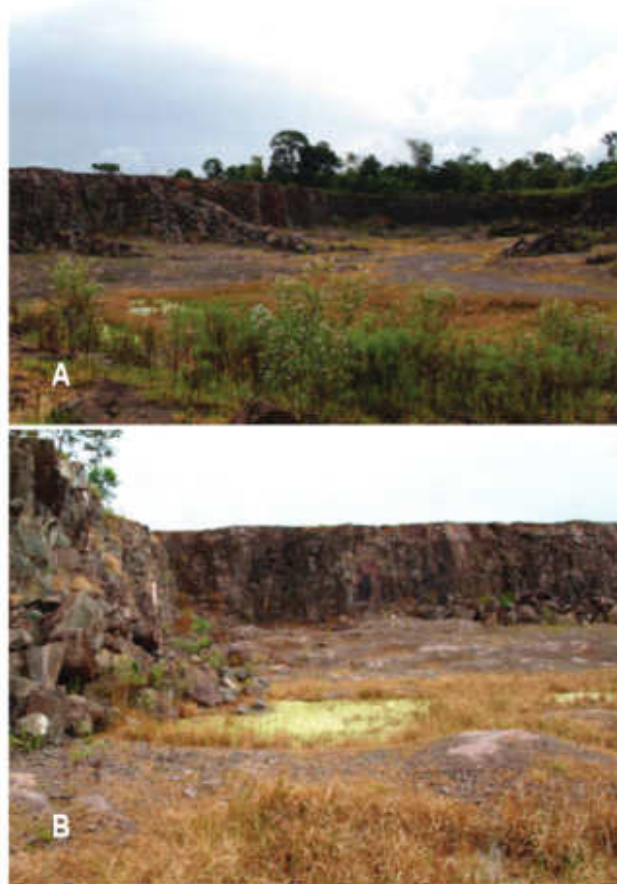
Figura 6. Ex Cantera NECOM, sobre RP N°11 en 2 de Mayo, inactiva hace 5 años. A. Dentro de la cantera se observa ausencia de suelo y compactación, escasa vegetación y rocas sueltas. B. Frentes inestables y anegamiento.

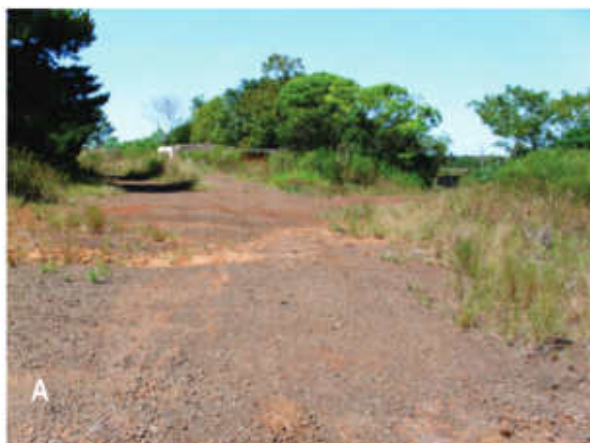
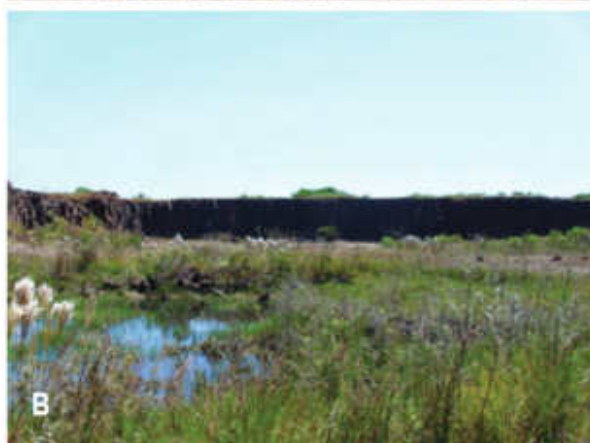
Figura 7. Ex Cantera CONORSA sobre Ruta Nacional N° 105, cerca de la localidad de Garupá. A. En la entrada del predio se observa infraestructura abandonada, alta impermeabilización del suelo y cárcavas de erosión hídrica. B. Cantera dentro de un predio de afectación de 10 ha.

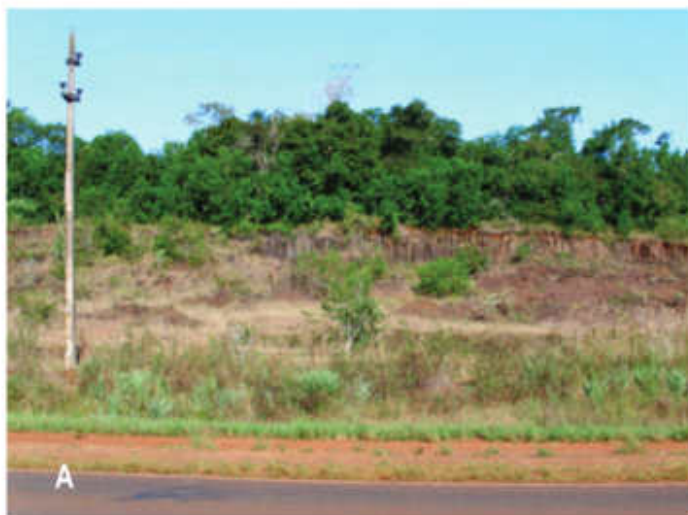
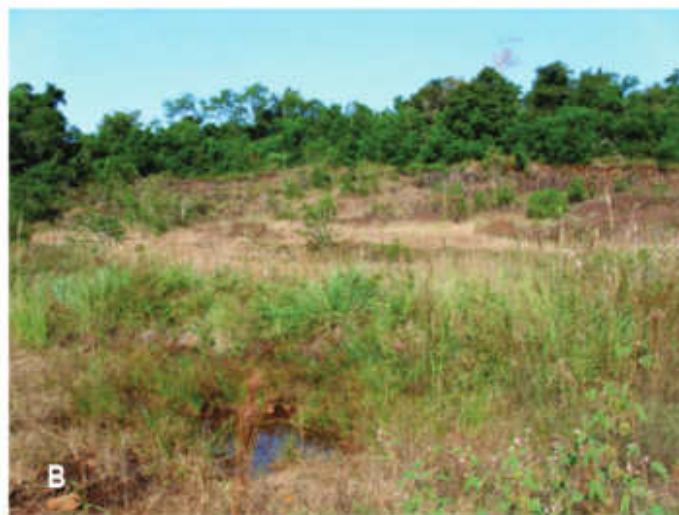
Figura 8. Ex Cantera sobre Ruta Nacional N° 12 en Santo Pipó. A. Afectación paisajística del entorno natural. B. Anegamiento y escasa regeneración de vegetación nativa dentro de la cantera.

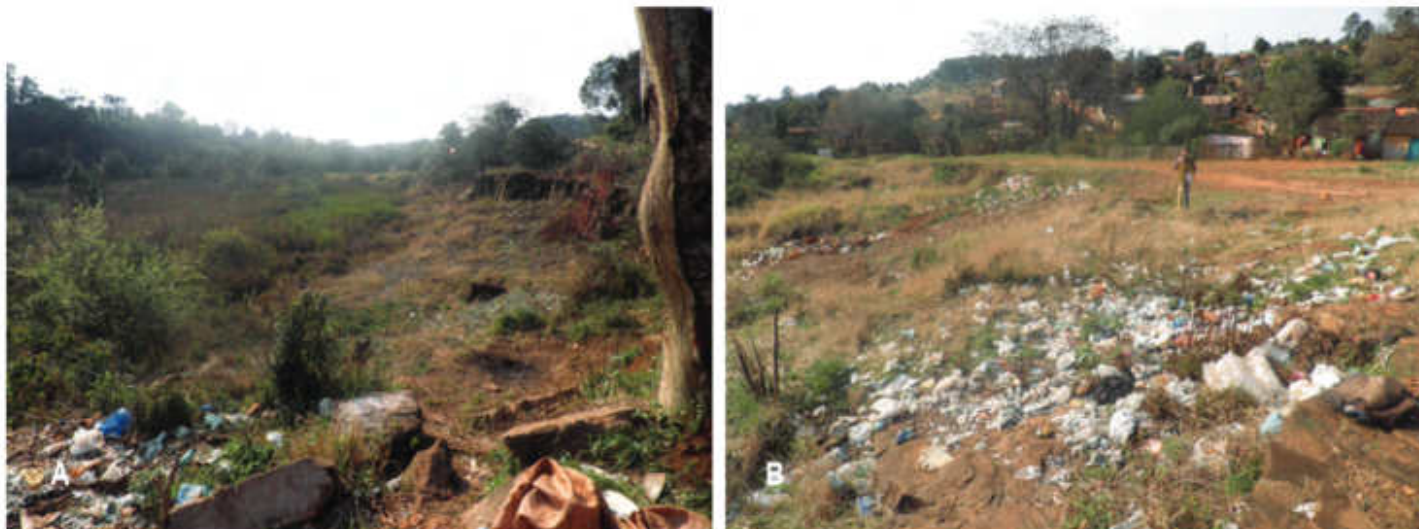
Figura 9. Ex Cantera en Jardín América. A. Cantera de 2 ha. de extensión en el casco urbano de la ciudad. B. Los barrios que rodean la cantera han transformado el sitio en un basural a cielo abierto.

En la ciudad de Jardín América (Fig. 10), situada sobre Ruta Nacional N° 12 a 100 km de Posadas, existe una ex cantera de basalto de aproximadamente 2 ha de extensión con frentes de explotación de hasta de 20 m de altura, inserta dentro del núcleo urbano de la ciudad, a 600 metros de la plaza principal.

Este sitio comenzó a explotarse en la década del 60 por la Dirección Nacional de Vialidad, para extracción de roca basáltica que se utilizó en la construcción de la Ruta Nacional N° 12 en el tramo Santo Pipó – Jardín América – Capióvi. Debido a las grandes molestias causadas por las voladuras, se dejó de extraer piedras hace aproximadamente 15 años.

Desde entonces este sitio, en parte propiedad del Estado Nacional, ha sido abandonado sin establecer las mínimas condiciones de seguridad establecidas por la Ley Provincial N° 1673, afectando a los pobladores de los barrios Cantera, Hermoso y Nuevo de la ciudad de Jardín América.

Actualmente este sitio se ha convertido en un humedal, recibiendo los aportes pluviales provenientes del centro de la ciudad y del ascenso de agua subterránea debido a la extracción del material rocoso, y drenando lentamente hacia la Av. Canadá, formándose un encharcamiento sobre la misma desembocando en un arroyo cercano llamado Tulipán. Estudios efectuados por la Municipalidad de Jardín América han confirmado la contaminación bacteriológica del agua de drenaje de la cantera, que contamina a su vez el mencionado arroyo, debido a la cercanía de viviendas con sus respectivas letrinas. A esta situación se le suma el continuo vertido de residuos domiciliarios arrojados principalmente por los vecinos cercanos (Páez Campos, 2010).

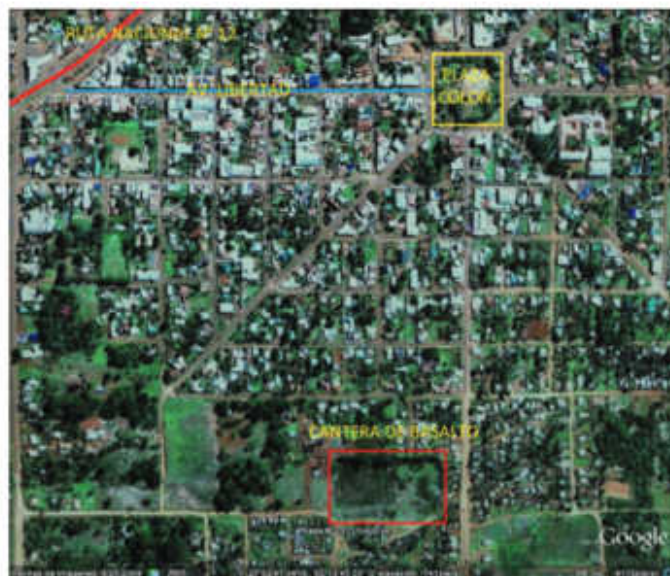
Figura 10. Croquis de ubicación de la Ex cantera de basalto en la ciudad de Jardín América, Misiones.

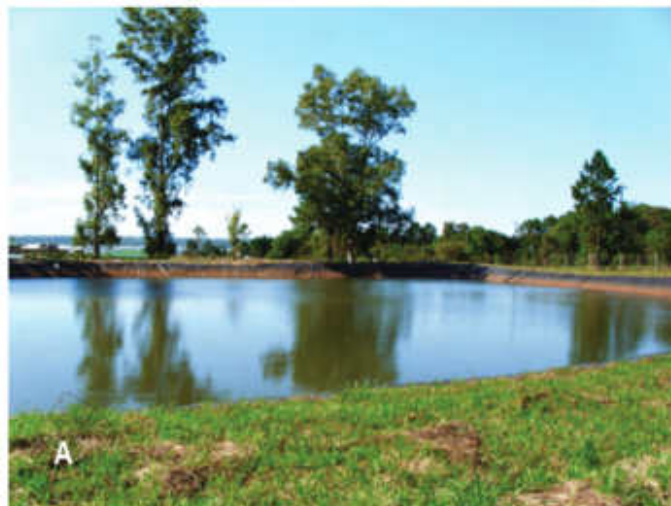
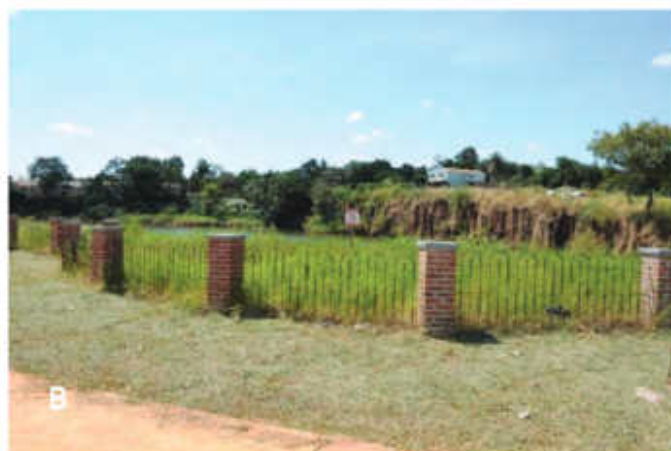
Figura 13. Canteras de basalto recuperadas. A. Ex Cantera en Parque Provincial El Puma convertida en laguna para cría experimental de peces. B. Ex cantera localizada en el Barrio San Jorge de Posadas, se ha realizado el cerramiento y una plazoleta de juegos.

f) Las canteras abandonadas y/o agotadas situadas en áreas urbanas y peri urbanas que sean recuperadas integralmente con proyectos de espacios verdes, recreativos y/o culturales trascenderán en impactos positivos sobre la población afectada crónicamente por el pasivo ambiental minero, cambiando radicalmente el uso del suelo generando un nuevo servicio socio – ambiental donde antes fuera un área degradada.
